Analiza rejestracji czujników systemu gazometrii zabudowanych w wyrobiskach odprowadzających powietrze z pola F w pokładzie 364/1-2 w KWK „Murcki-Staszic” oraz w szybie wentylacyjnym „Zygmunt”, w aspekcie wybuchu metanu w dniu 27 lipca 2016 r.

NIKODEM SZŁĄZAK, STANISŁAW WASILEWSKI

*AGH Akademia Górniczo-Hutnicza im. St. Staszica w Krakowie, Wydział Górnictwa i Geoinżynierii,
Al. A. Mickiewicza 30, 30-059 Kraków*

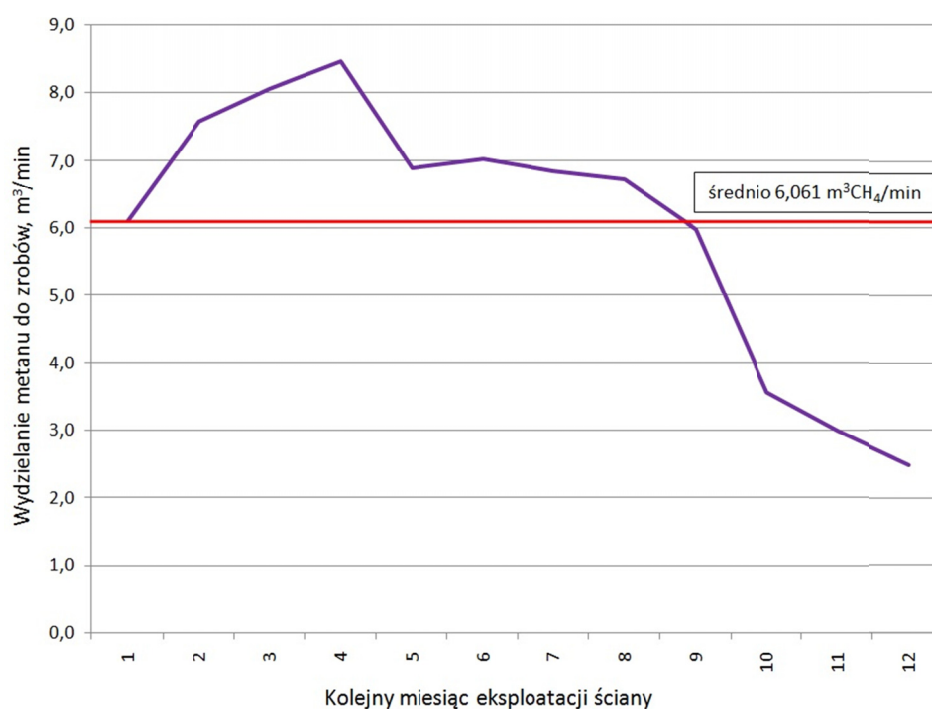
Rys. 3. Wydzielanie metanu do zrobów ściany 65 na długości jej wybiegu po zakończeniu jej eksploatacji na koniec lipca 2016 r.

Na rysunku 3 przedstawiono prognozowany dopływ metanu do środowiska ściany 65 określony w oparciu o badania kopalniane na poziomie 6,1 m³CH₄/min. Na osi poziomej zaznaczono kolejne miesiące prowadzonej eksploatacji ściany 65 i dla których na podstawie prognozowanej metanowości bezwzględnej określano wartość wydzielającego się metanu do środowiska ściany. Wartość ta wskazuje, że mimo otamowania rejonu ściany 65 do wolnych przestrzeni tej ściany wydzielano się na koniec lipca 2016 r. około 6,1 m³CH³/min. Dlatego też otamowana przestrzeń ściany 65 była źródłem wydzielania metanu do wyrobisk poziomu 411m znajdujących się w podsieci szybu „Zygmunt”.

Jedynym źródłem wydzielania metanu do wyrobisk podsieci szybu „Zygmunt” w dniu 27.07.2016 r. były zrobry wyizolowanej ściany 65 prowadzonej w pokładzie 364/1-2. Zgodnie z wykonaną prognozą w miesiącu lipcu 2016 r. do zrobów i wyrobisk tej ściany wydzielano się około $6,1 \text{ m}^3 \text{CH}_4/\text{min}$. Zrobry tej ściany były wypełnione metanem o wysokiej koncentracji. Z uwagi na zmianę rozkładu potencjałów aerodynamicznych wokół wyrobisk otamowanej ściany 65 w pokładzie 364/1-2 występował wypływ metanu do chodnika F-1103. Zmniejszenie ilości przepływającego powietrza przez pochylnię F-32 i chodnik F-1103 przyczynił się do wzrostu stężenia metanu w rejonie tam izolujących wyrobiska ściany 65 (chodnika F-1104 i F-1106).

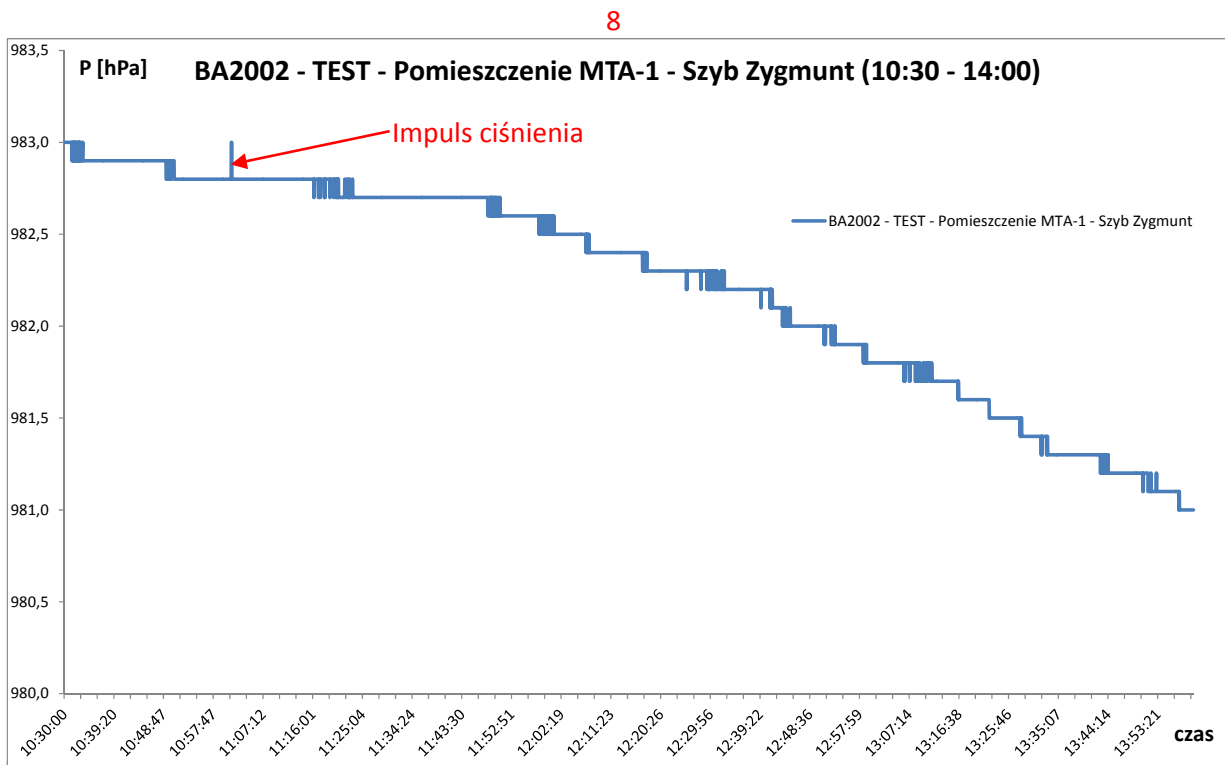
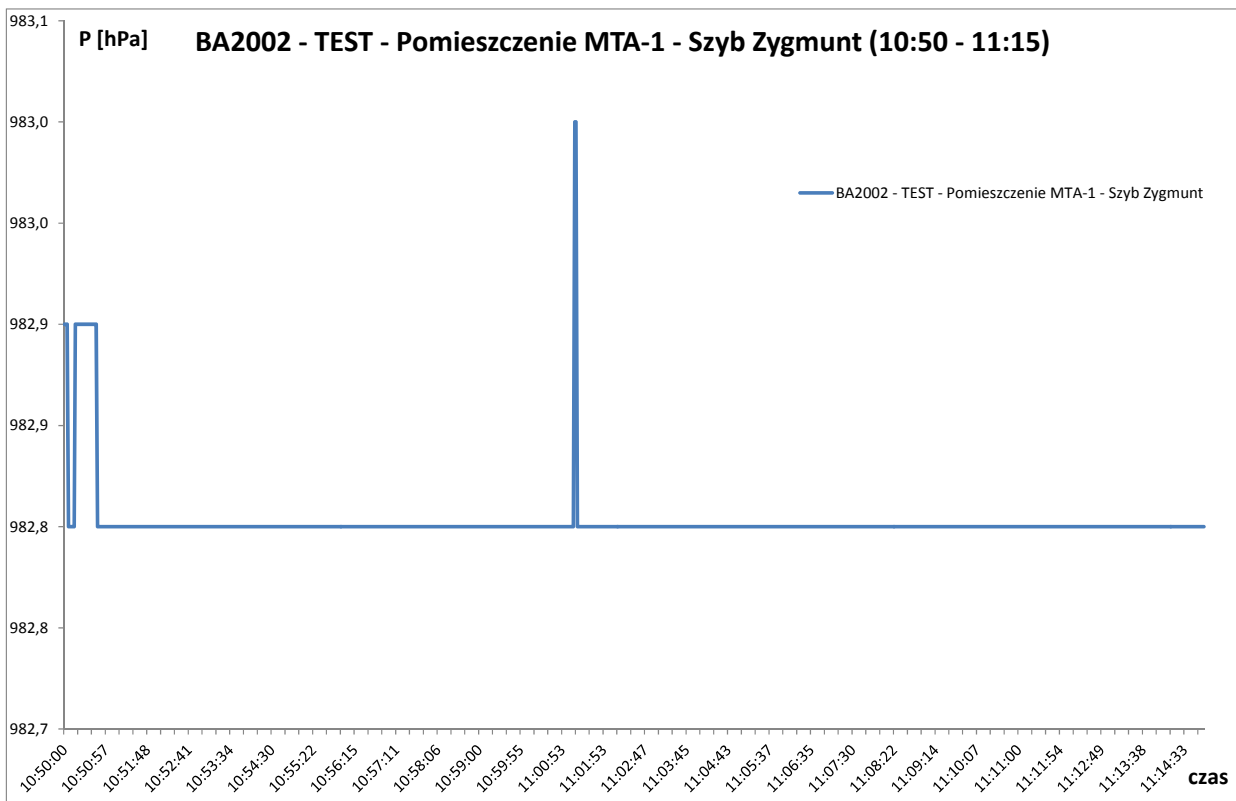
Skutki wybuchu zarejestrował w postaci impulsu (Tab. 3) barometr oznaczony BA 2002, umieszczony w pomieszczeniu MTA-1 – Szyb Zygmunt. Impuls ciśnienia pokazano na wykresach przedstawionych na rysunkach 6 i 7.

Rys. 6. Rejestracja ciśnienia powietrza w dniu 27-07-2016 w okresie 10:30 – 14:00

Rys. 7. Rejestracja impulsu ciśnienia powietrza w dniu 27-07-2016 w okresie 10:50 – 11:15

Wybuch metanu został zarejestrowany w postaci impulsu przez barometr oznaczony BA2002, umieszczony w pomieszczeniu MTA-1 – szyb „Zygmunt”. Impuls ciśnienia przedstawiono na rysunku 6 i 7. Załączenie wentylatorów w rzępiu szybu „Zygmunt” nastąpiło około 5 minut przed zdarzeniem.

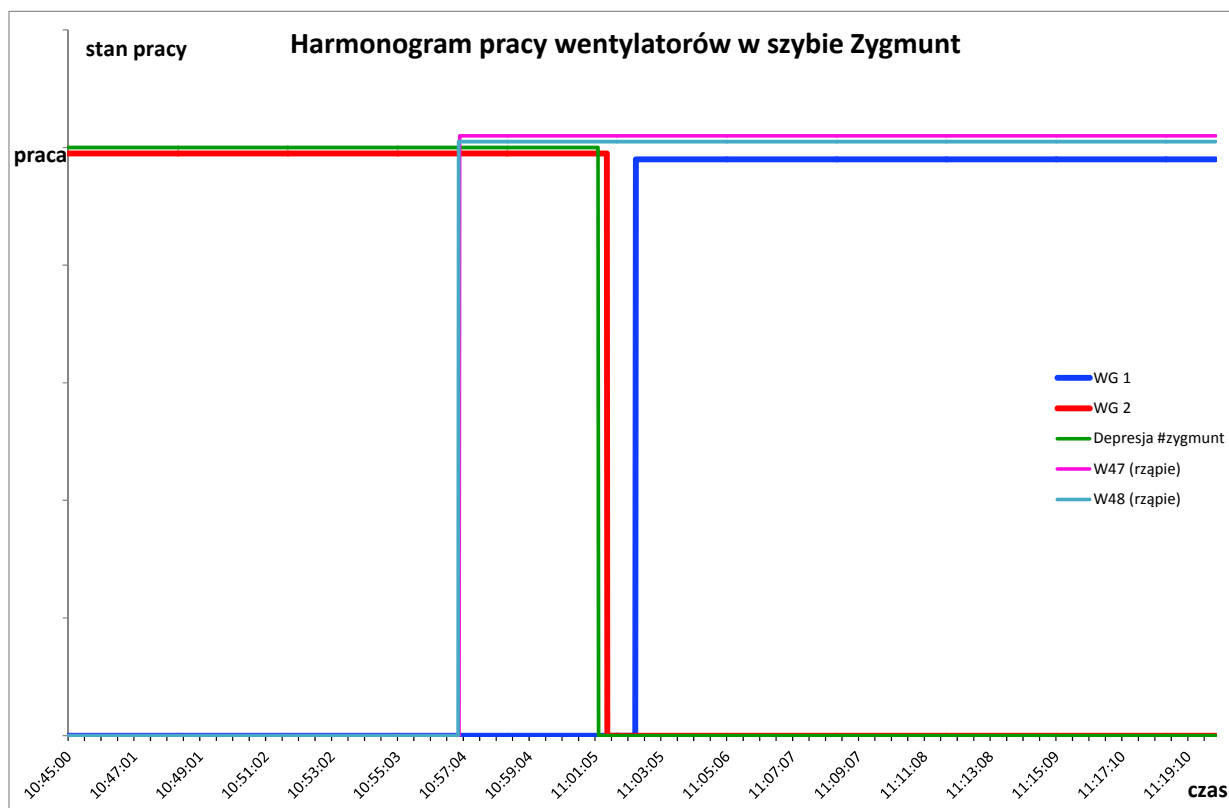
Rys. 8. Rejestracja stanu pracy wentylatorów głównych oraz w rzapiu #Zygmunt

W analizie wykorzystano również rejestrację zapisów z czujników stanu pracy wentylatorów głównych WG1 i WG2 w szybie „Zygmunt” oraz wentylatorów w rzapiu tego szybu W47 i W48. Momenty zmiany stanu pracy wentylatorów pokazano w tablicy 3 oraz na wykresie (Rys. 8).

Załączenie wentylatorów w rzapiu szybu Zygmunt miało miejsce około 5 minut przed zdarzeniem i mogło wpłynąć na rozkład metanu w samym szybie oraz w jego rejonie.

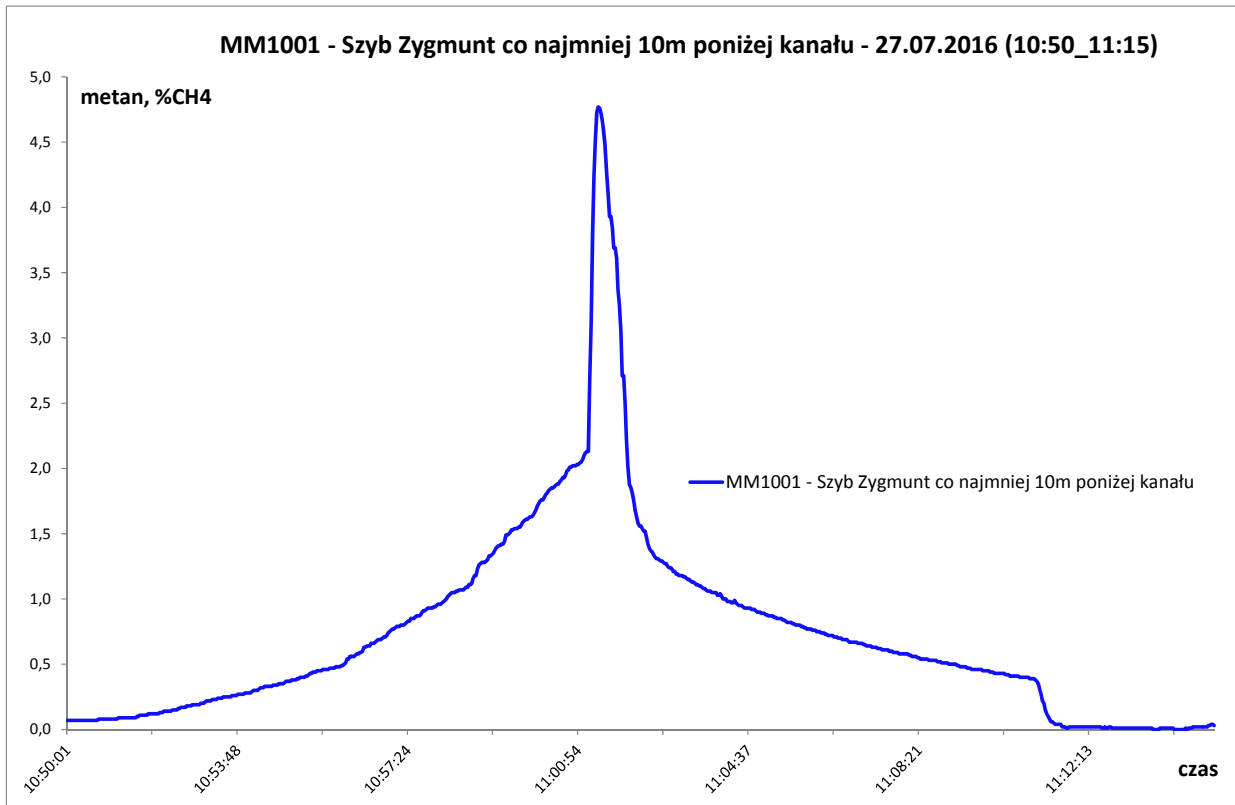
Rys. 9. Rejestracja stężenia metanu w rejonie #Zygmunta (MM 1001)

Na kolejnych wykresach pokazano silny wzrost stężenia metanu jeszcze przed zdarzeniem w szybie „Zygmunt” 10 m poniżej kanału wentylatora głównego, metanomierz MM 1001 (Rys. 9). Wzrost stężenia metanu przed zdarzeniem rejestrował również czujnik MM 1003 (Rys. 10), zlokalizowany w szybie „Zygmunt” 10 m poniżej poz. 411m.

Jeśli przyjąć, że następował systematyczny wzrost stężenia metanu w powietrzu dopływającym na poziomie 411 m do szybu „Zygmunt”, co potwierdzają rejestracje na czujniku M1001 w szybie poniżej kanału wentylatora, to możliwym inicjatorem wybuchu metanu mogło być:

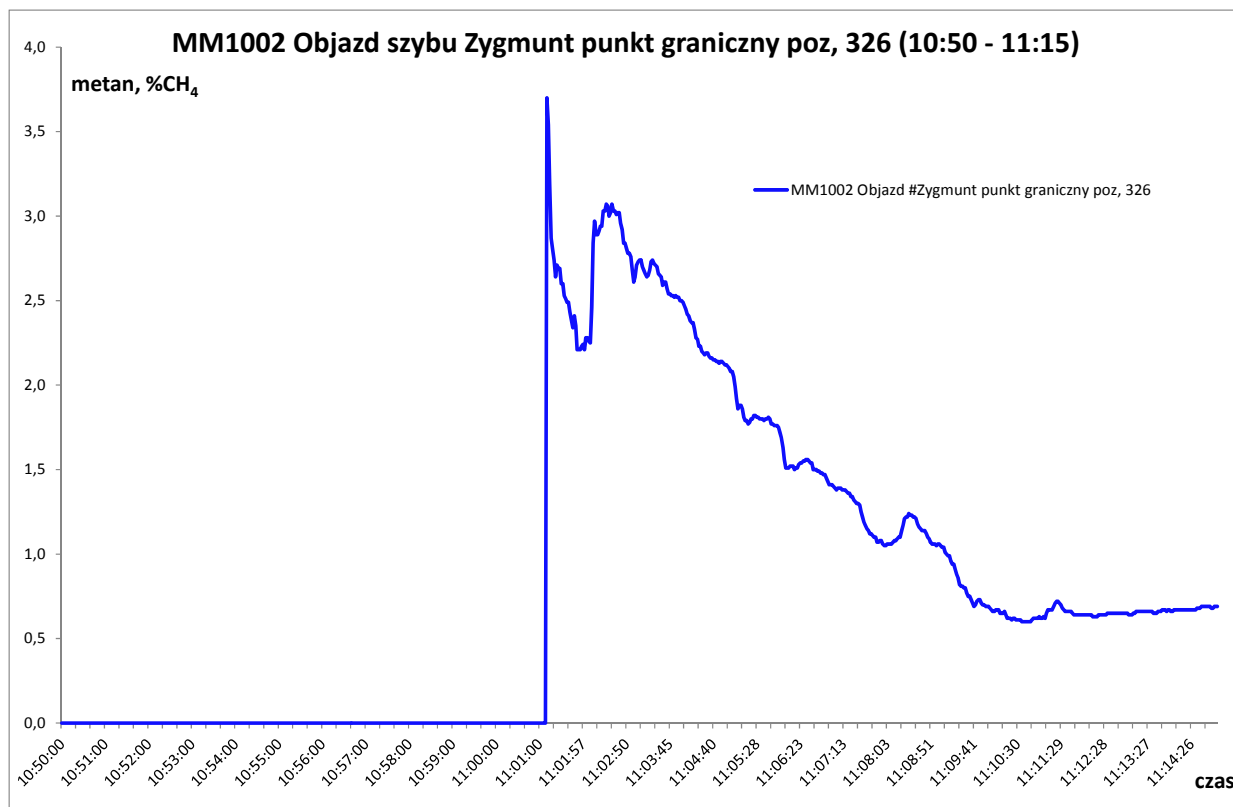
Rys. 11. Rejestracja stężenia metanu w rejonie #Zygmunt (MM 1002)

Moment wybuchu zarejestrowały równocześnie o godzinie 11:01:09 wszystkie trzy czujniki metanu MM 1001, MM 1002, MM 1003 (Tab. 3), w postaci gwałtownego wzrostu stężenia metanu. Znajdujący się w rejonie metanomierz MM 1002, którego lokalizację opisano jako **Objazd szybu Zygmunt – punkt graniczny na poz. 326 m** (tablica 3), do momentu wybuchu nie rejestrował zmian stężenia metanu (Rys. 11).

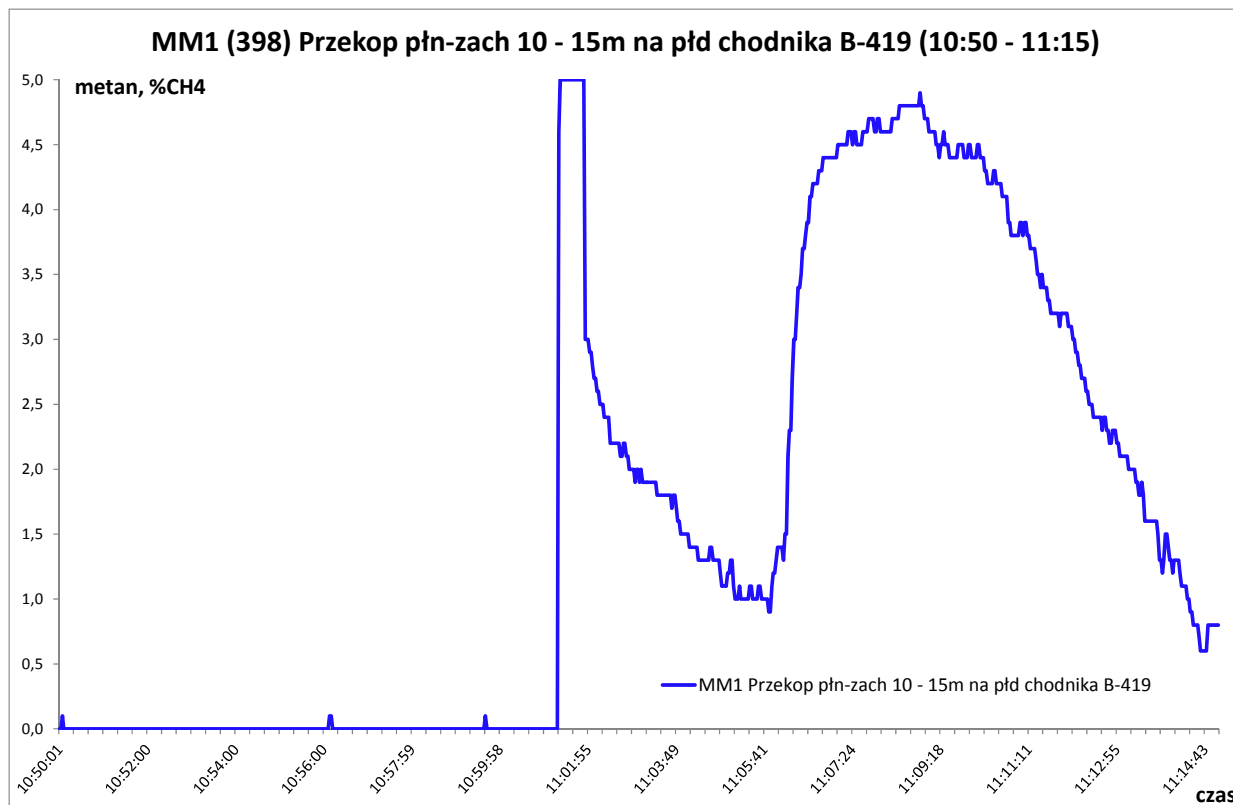
Rys. 12. Rejestracja stężenia metanu w rejonie #Zygmunt (MM 1002)

Interesujący przebieg stężenia metanu zarejestrował metanomierz MM1 (398) zlokalizowany w przekopie północno-zachodnim 10÷15 m na południe od chodnika B-419 (Rys. 12). Ten czujnik nie rejestrował zmian stężenia metanu przed zdarzeniem, ale 8 sekund po wybuchu, tj. o godzinie 11:01:17 (Tab. 3), zarejestrowanym wcześniej przez czujniki w rejonie szybu, ten czujnik pokazał gwałtowny wzrost stężenia metanu do wartości 5,0% CH₄. Jeśli przyjąć, że czujnik ten znajdował się w prądzie świeżego powietrza, to można przypuszczać, że w wyniku wybuchu fala ciśnienia spowodowała gwałtowne wepchnięcie metanu o wysokim stężeniu z przekopu północno-zachodniego, do przekopu w którym zlokalizowany był ten metanomierz, 10-15 m na południe od chodnika B-419.

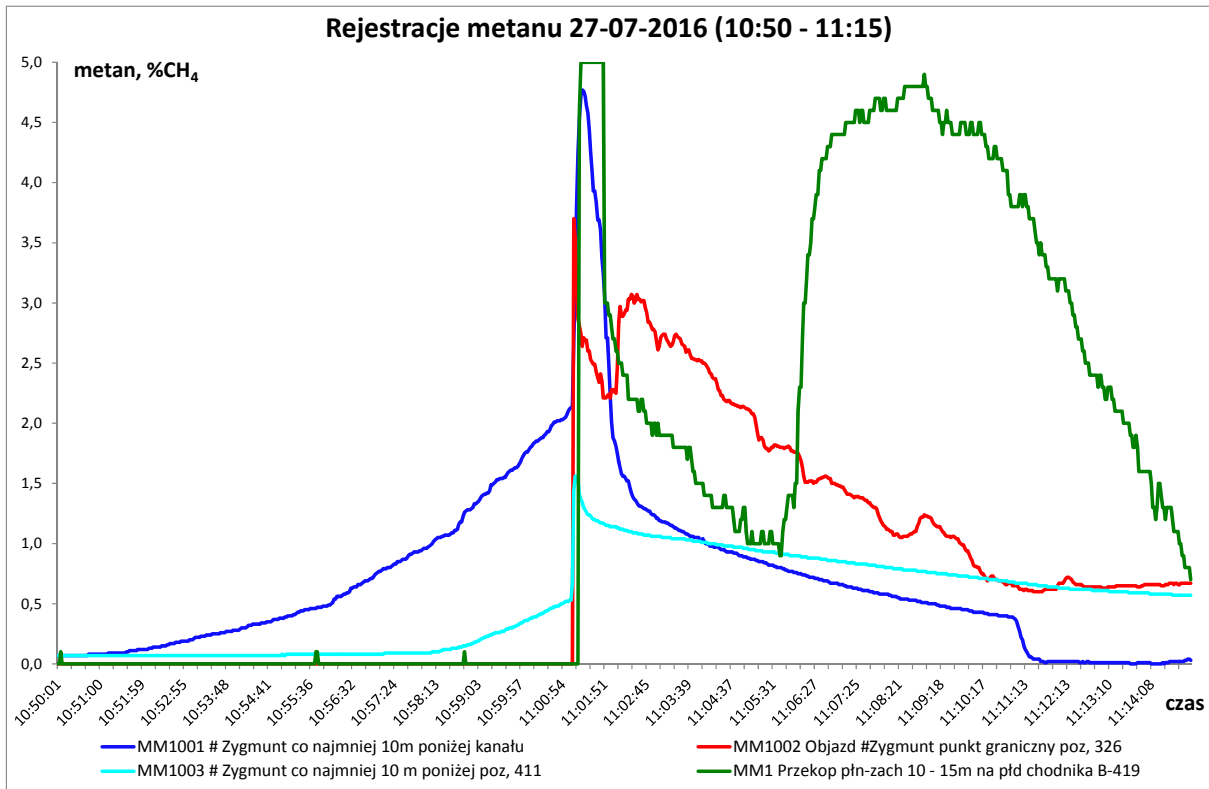
Rys. 13. Porównanie rejestracji stężenia metanu po wybuchu

Porównanie rejestracji stężeń czujnikami MM 1001, MM 1002 i MM 1003 przedstawiono na rysunku 13.

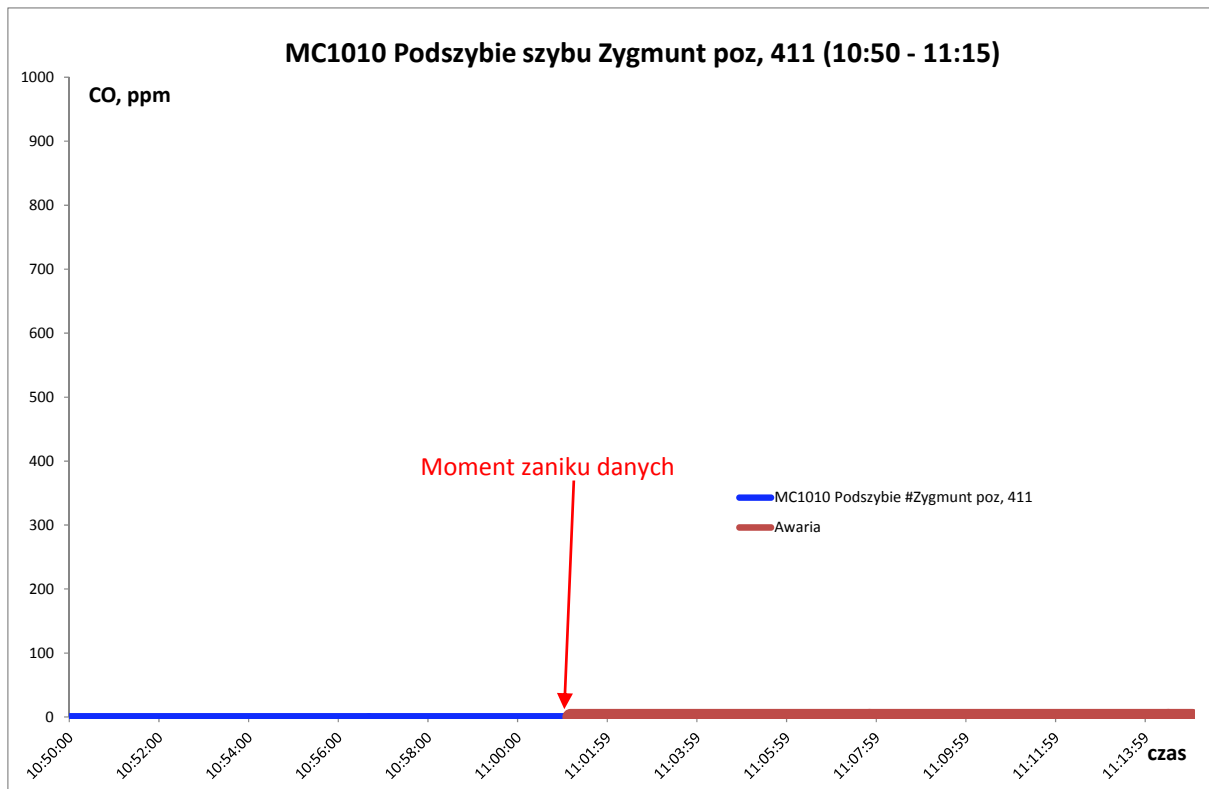
Rys. 14. Rejestracja tlenu węgla w rejonie #Zygmunnt (Podszybie #Zygmunnt poz.411 m)

Skutki wybuchu zarejestrowały również anemometr oraz czujniki tlenu węgla zlokalizowane w rejonie szybu „Zygmunnt”, które w czasie wybuchu uległy uszkodzeniu. Czujnik tlenu węgla MC 1010, opisany jako *Podszybie szybu Zygmunnt poz.411* (Tab. 3) wskutek uszkodzenia o godzinie 11:01:09 (Rys. 14) przestał

rejestrować (*brak danych*). Anemometr AN 1031 o godzinie 11:01:19 (Rys. 15) oraz czujnik tlenku węgla CO1033 dwie sekundy później, tj. o godzinie 11:01:21 (Rys. 16), opisane jako *Objazd szybu Zygmunt – punkt graniczny na poz.326 m*, (Tab. 3) przestały rejestrować, prawdopodobnie wskutek uszkodzenia (*brak danych*).

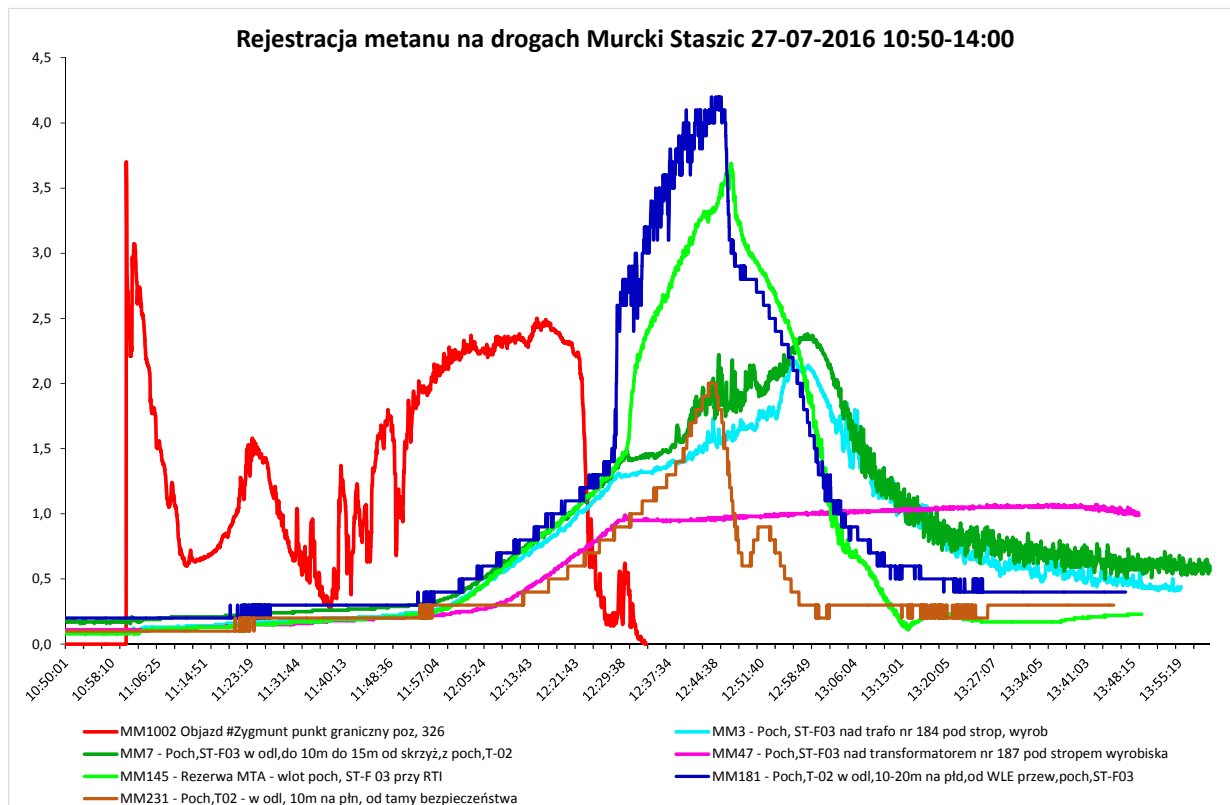
Rys. 17. Rejestracje stężenia metanu po wybuchu w KWK „Murcki-Staszic” Ruch „Staszic”

Rejestracje stężenia metanu na drogach wentylacyjnych w kopalni „Murcki-Staszic” od strony „Ruchu Staszic” (Rys. 17) pokazują ze znacznym opóźnieniem, wynoszącym około jednej godziny, systematyczny, ale znaczny wzrost stężenia metanu, które na metanomierzu MM 181 wyniosło ponad 4% CH₄, a na czujniku MM 145 ponad 3,5% CH₄, co niewątpliwie było związane z wybuchem w rejonie szybu „Zygmunt” na Ruchu „Murcki”(SRK KWK „Boże Dary”).

Przedstawione na rysunku 17 zmiany stężenia metanu w wyrobiskach są wynikiem zaistniałego wybuchu metanu i utraty właściwej funkcji wentylatora głównego przy szybie „Zygmunt”. Zaistniała sytuacja spowodowała zmianę rozplywu powietrza w sieci wentylacyjnej i w niektórych wyrobiskach doprowadziła do znacznego wzrostu stężenia metanu.

6. Przeprowadzona analiza pokazała, że na drogach odprowadzenia powietrza z rejonu odizolowanych ścian o dużej metanowości bezwzględnej niezbędne jest zabudowywanie czujnika metanu włączonego do systemu zabezpieczeń metanometrycznych w celu kontroli stężenia metanu w prądzie powietrza zużytego odprowadzanego do szybu.

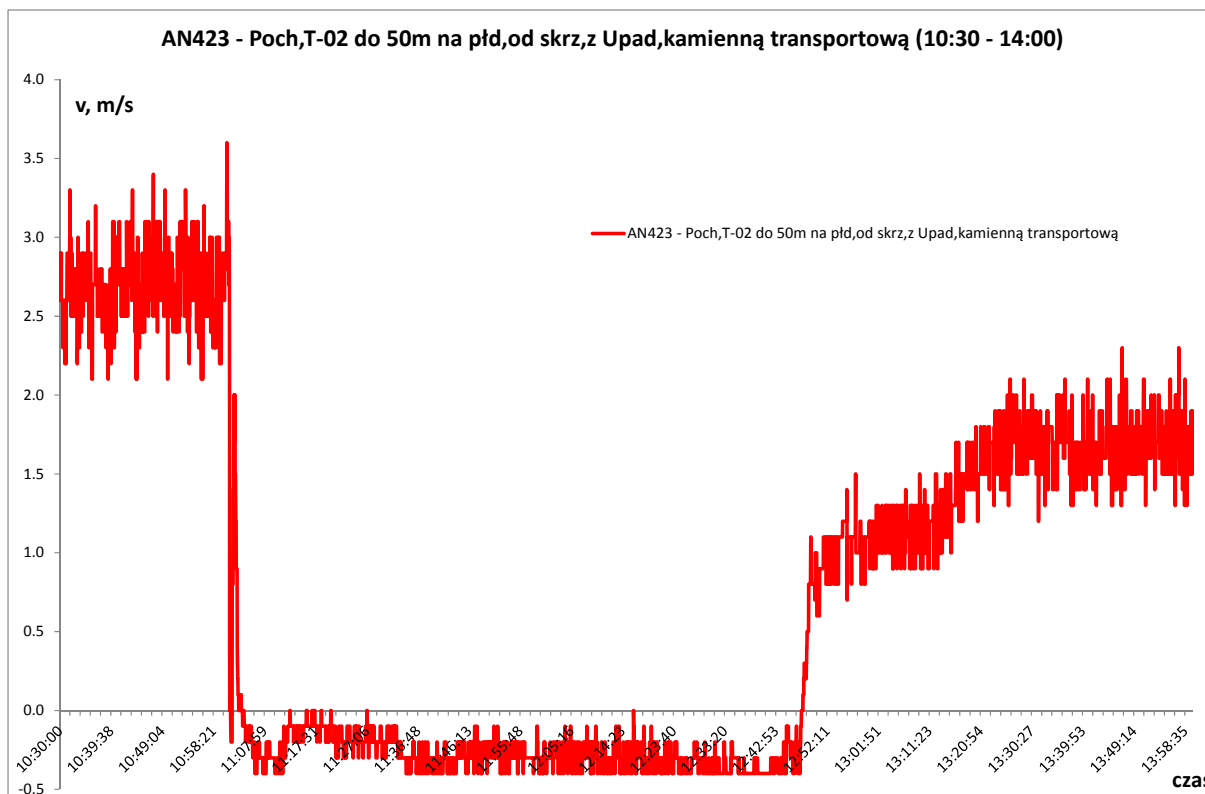
Rys. 18. Rejestracja prędkości powietrza w pochylni T-02 do 50 m na pld. od skrzyżowania z Upadową kamienną transportową

Dla wytłumaczenia pojawienia się tak znacznych zaburzeń stężenia metanu należy zauważyć, że po wybuchu w rejonie szybu „Zygmunt” na Ruchu „Murcki”, nastąpiło odwrócenie kierunku przepływu powietrza w Pochyli T-02 do 50 m na południe od skrzyżowania z Upadową kamienną transportową (Tab. 2), które trwało blisko 2 godziny, co pokazał anemometr AN 423 (Rys. 18).

Tak znaczny wzrost stężenia metanu w wyrobiskach w kopalni „Murcki-Staszic” od strony „Ruchu Staszic” wymaga wskazania źródła metanu, z którego nastąpił tak znaczny wpływ tego gazu. Należy również podkreślić, że odwrócenie kierunku powietrza w Pochyli T-02 spowodowało pojawienie się mieszaniny bliskiej wybuchowej, kierowanej do wyrobisk roboczych, co stanowiło duże zagrożenie wybuchem metanu w tej części kopalni, a które pozostawało poza kontrolą zabezpieczeń metanometrycznych.

5. Odwrócenie kierunku przepływu powietrza w pochylni T-02, po stronie Ruchu Staszic, spowodowało w tej części kopalni, wzrost stężenia metanu nawet do granicy wybuchowości (4,5% CH₄), co

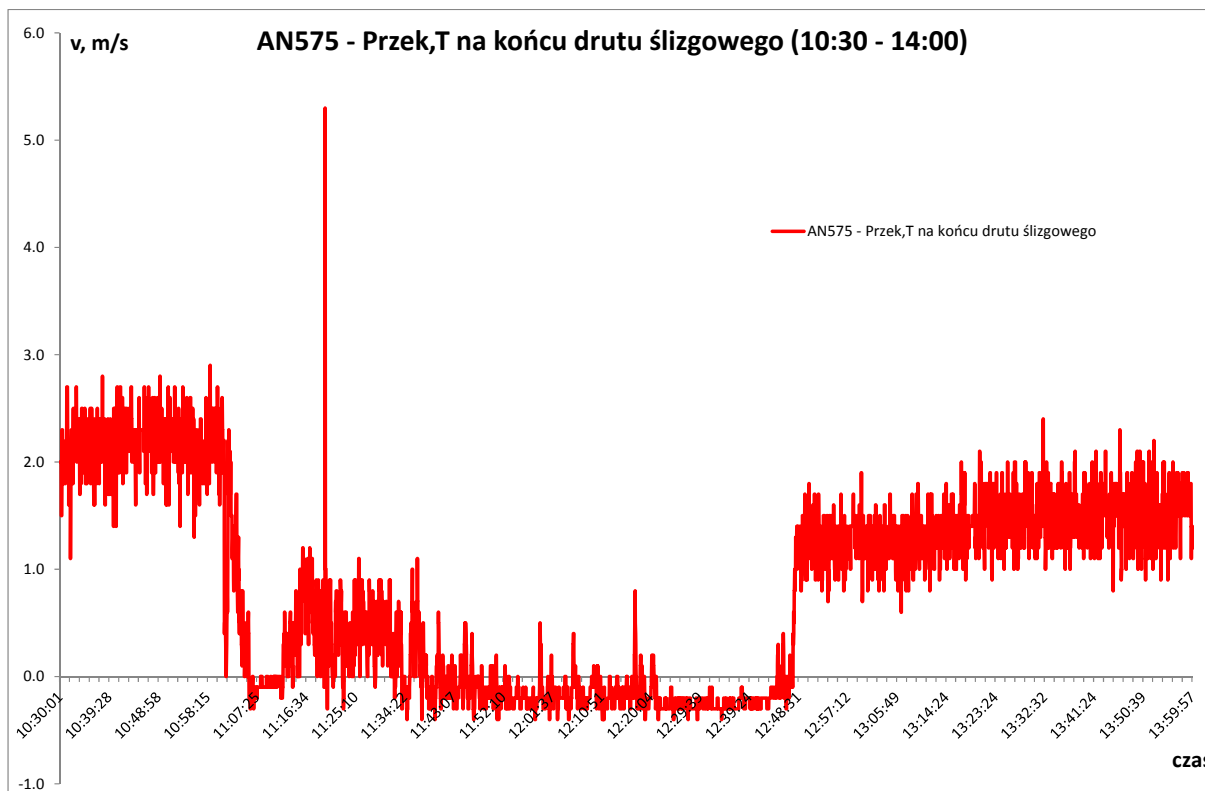
Rys. 19. Rejestracja prędkości powietrza w przekopie T na końcu drutu ślizgowego

Po wybuchu w rejonie szybu „Zygmunt”, na Ruchu „Murcki” (SRK KWK „Boże Dary”), nastąpiło również odwrócenie kierunku przepływu powietrza w Przekopie T na końcu drutu ślizgowego (Tab. 2), które trwało również blisko 2 godziny, co pokazał anemometr AN 575 (Rys. 19).

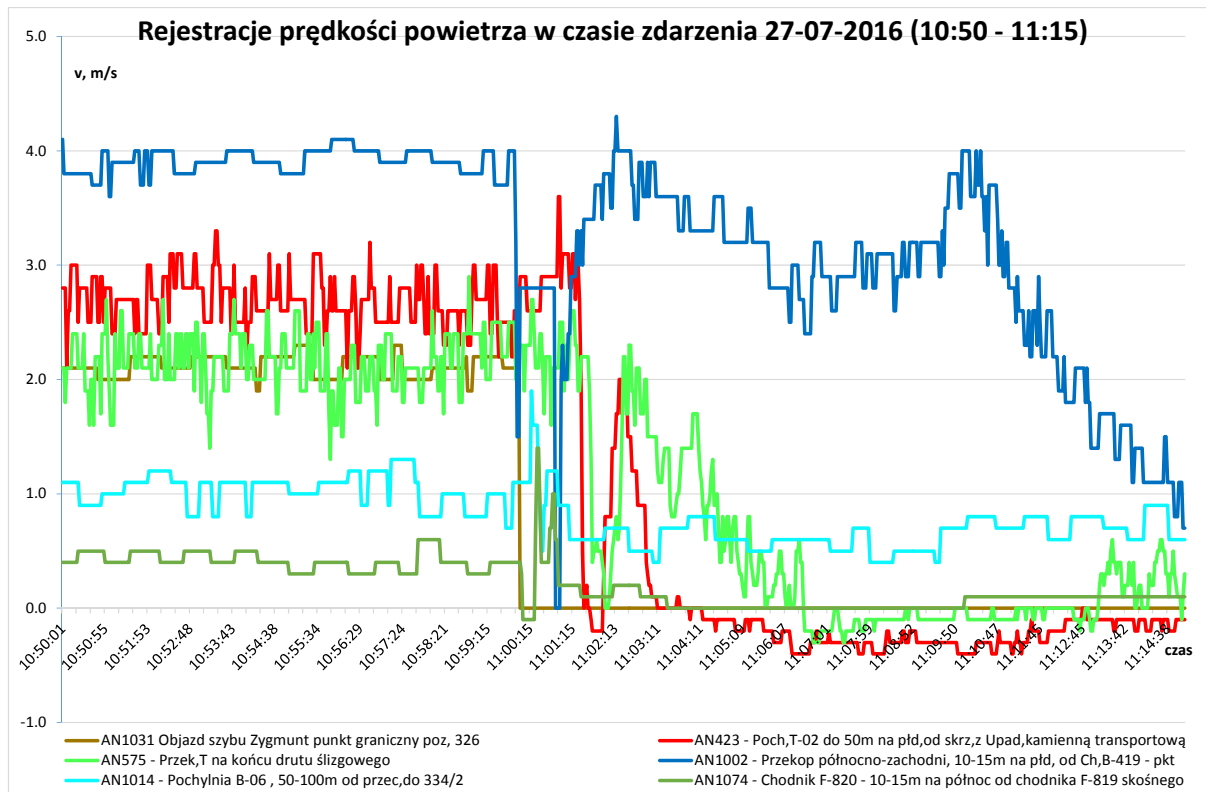
Rys. 20. Rejestracje zaburzeń prędkości powietrza w wyrobiskach KWK „Murcki-Staszic” Ruch „Staszic” po wybuchu w szybie Zygmunt

Na rysunku 20 przedstawiono zbiorcze rejestracje prędkości powietrza, które potwierdzają znaczne zaburzenia przepływu powietrza łącznie z odwróceniem kierunku w kopalni „Murcki-Staszic” od strony Ruchu „Staszic” długo po zdarzeniu.
