Przykład oddziaływania procesów geodynamicznych na stan konstrukcji budynku. Cz. 1. Analiza stanu uszkodzeń

LUCYNA FLORKOWSKA, IZABELA BRYT-NITARSKA

Instytut Mechaniki Górotworu PAN, ul. Reymonta 27; 30-059 Kraków

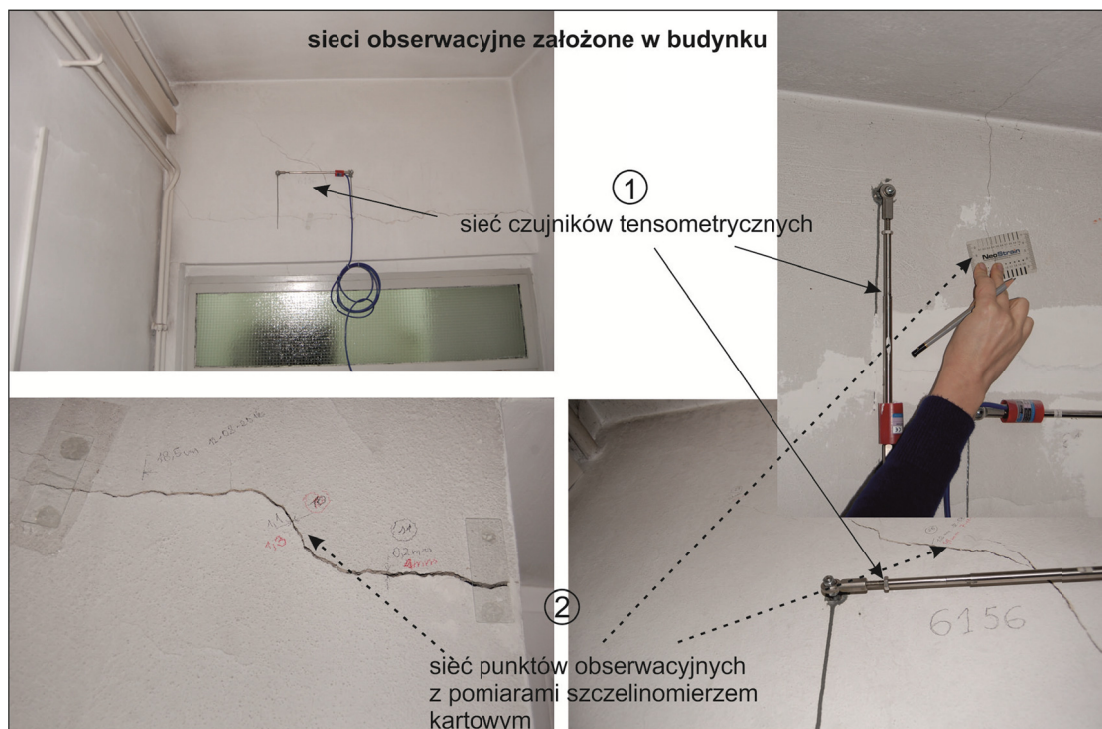
- (1) Sieć pomiarowa oparta na strunowych sensorach tensometrycznych firmy Geokon. Sieć złożona jest z pięciu „punktów” pomiarowych usytuowanych nad wyselekcjonowanymi rysami o różnej orientacji, zlokalizowanymi w obszarach objętych największą koncentracją uszkodzeń. Miejsca instalacji czujników wytypowano uwzględniając występowanie ekstremalnych rozwarości szczelin w kondygnacji przyziemia budynku.

- (2) Sieć obserwacyjna złożona ze zbioru punktów obserwacyjnych założonych na zinwentaryzowanych szczelinach o różnej rozwarości, rozpiętości i orientacji, rozłożonych w całym budynku. Obserwacja polegała na cyklicznych pomiarach rozwarości rys za pomocą szczelinomierza kartowego, wykonywanych na dwudziestu pięciu szczelinach (ozn. I÷XV), łącznie w około dziewięćdziesięciu punktach pomiarowych.

Rys. 2. Wybrane punkty sieci obserwacyjnych założonych w budynku: (1) sieć oparta na czujnikach tensometrycznych Geokon, (2) punkty sieci pomiarowej rozwarości rys, pomiar szczelinomierzem kartowym

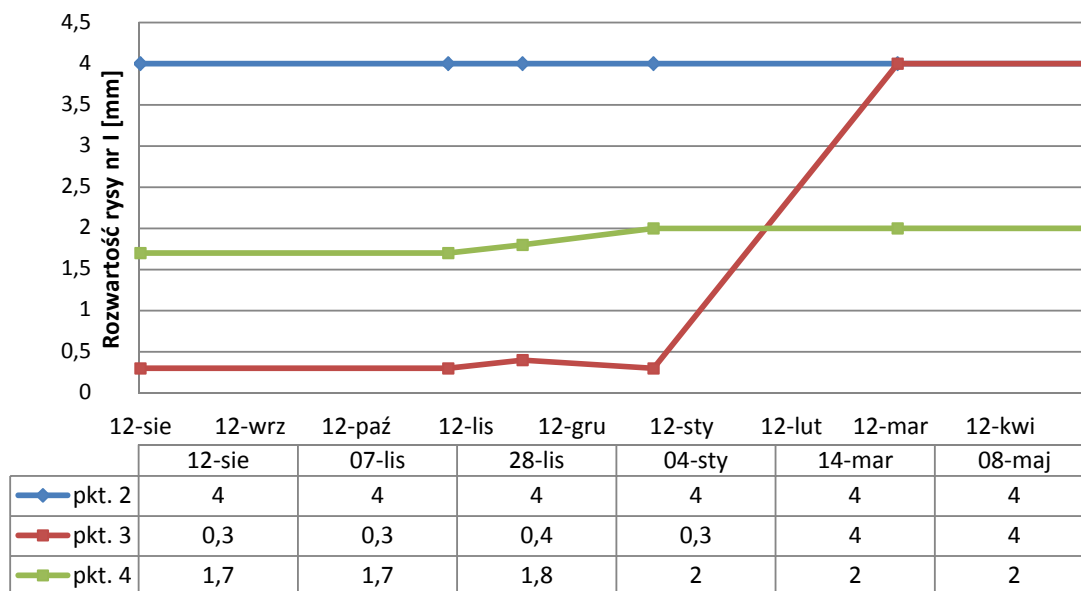
Rys. 3. Rejestr zmian rozwarć rysy ozn. I w punktach obserwacyjnych: 2, 3,4

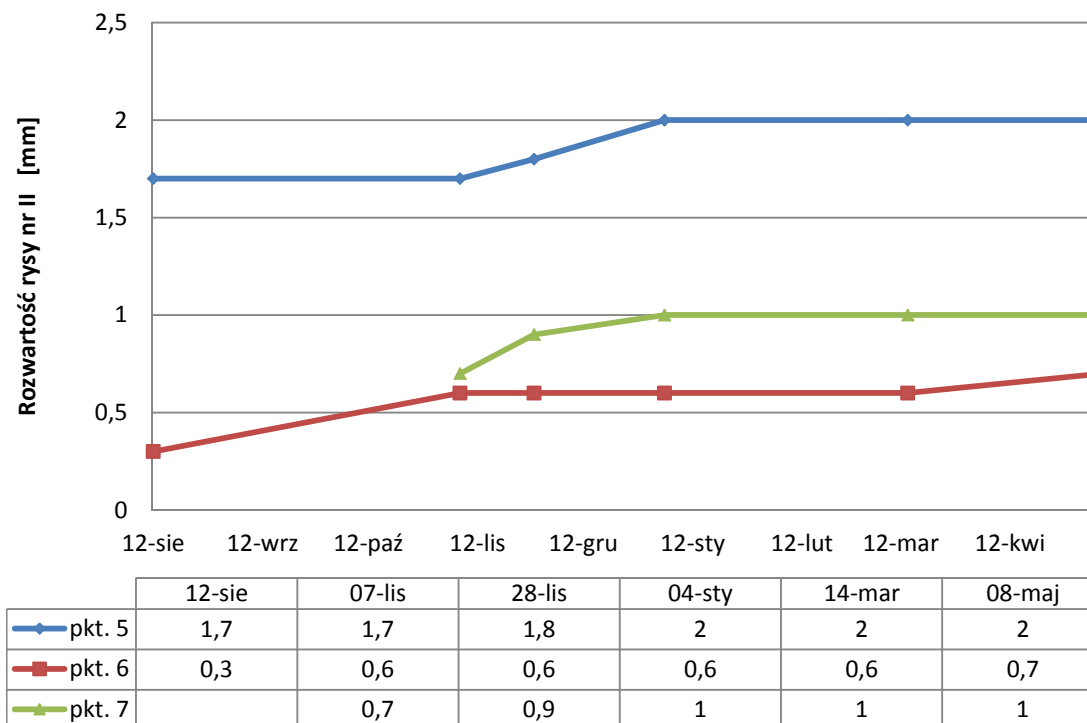
Rys. 4. Rejestr zmian rozwarć rysy ozn. II w punktach obserwacyjnych: 2, 3,4

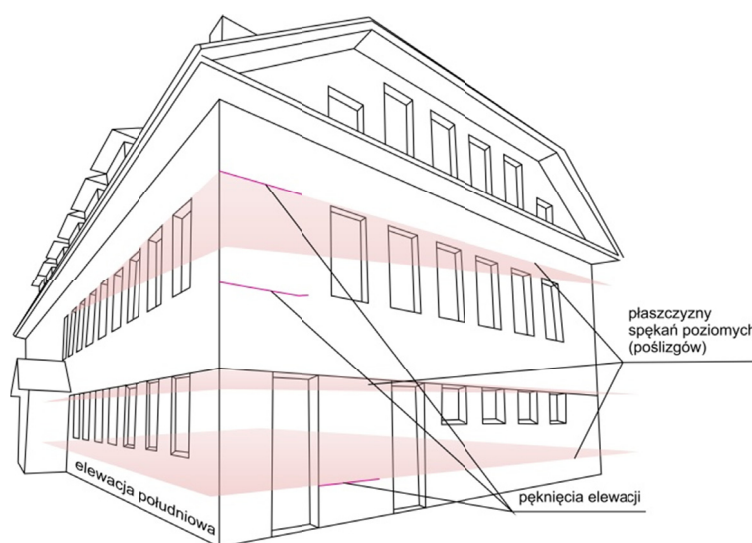
Ogólny obraz uszkodzeń wskazuje, że w wyniku procesów zachodzących w podłożu w bryle budynku uformowały się horyzontalne płaszczyzny poślizgu (Rys. 3), przebiegające na granicach poziomych elementów konstrukcyjnych. Kierunek i charakter poziomych i ukośnych rys w nadprożach i ścianach równoległych do kierunku nachylenia stoku oraz zdeplanacja powierzchni ścian przy powierzchniach tych rys świadczą o wymuszonym ruchem podłoża gruntowego deformowaniu się bryły.

Rys. 3. Przebieg płaszczyzn poślizgu i lokalizacja głównych zarysowań zewnętrznych

Charakter uszkodzeń wskazuje na wystąpienie zmian oddziaływania podłoża na część fundamentową konstrukcji i zagłębione ściany przyziemia. Na obecnym etapie wnioskować można o złożonym oddziaływaniu zwiększonego parcia gruntu oraz poziomego przemieszczania się całej bryły budynku.

Wykonane badania wskazują, że trwające w podłożu ruchy warstw przypowierzchniowych powodują powiększanie się zakresu uszkodzeń budynku. Uszkodzenia te mają charakter rys i spękań przebiegających głównie w poziomych płaszczyznach poślizgu. Uwidaczniają się także na ścianach o orientacji S-N jako poziome i ukośne, zdeplanowane rysy skrośne (obejmujące całą grubość ściany), o poszarpanym przebiegu świadczącym o ścinaniu oraz przesuwie z tarcie.

Stan powyższy sklasyfikować należy jako niebezpieczny dla pracy konstrukcji. Uszkodzenia elementów nośnych wymagają remontu i przywrócenia nośności projektowej. Konieczne jest również podjęcie działań zmierzających do ustabilizowania podłoża, bądź zakotwienia fundamentów budynku w głębiej położonych, stabilnych warstwach gruntów, zalegających poniżej wyznaczonej granicy poślizgu i zsuwu.
