Analiza wsteczna przyczyn uszkodzeń budynku znajdującego się w zasięgu oddziaływania deformacji górniczych

IZABELA BRYT-NITARSKA, LUCYNA FLORKOWSKA

Instytut Mechaniki Górotworu PAN, ul. Reymonta 27; 30-059 Kraków

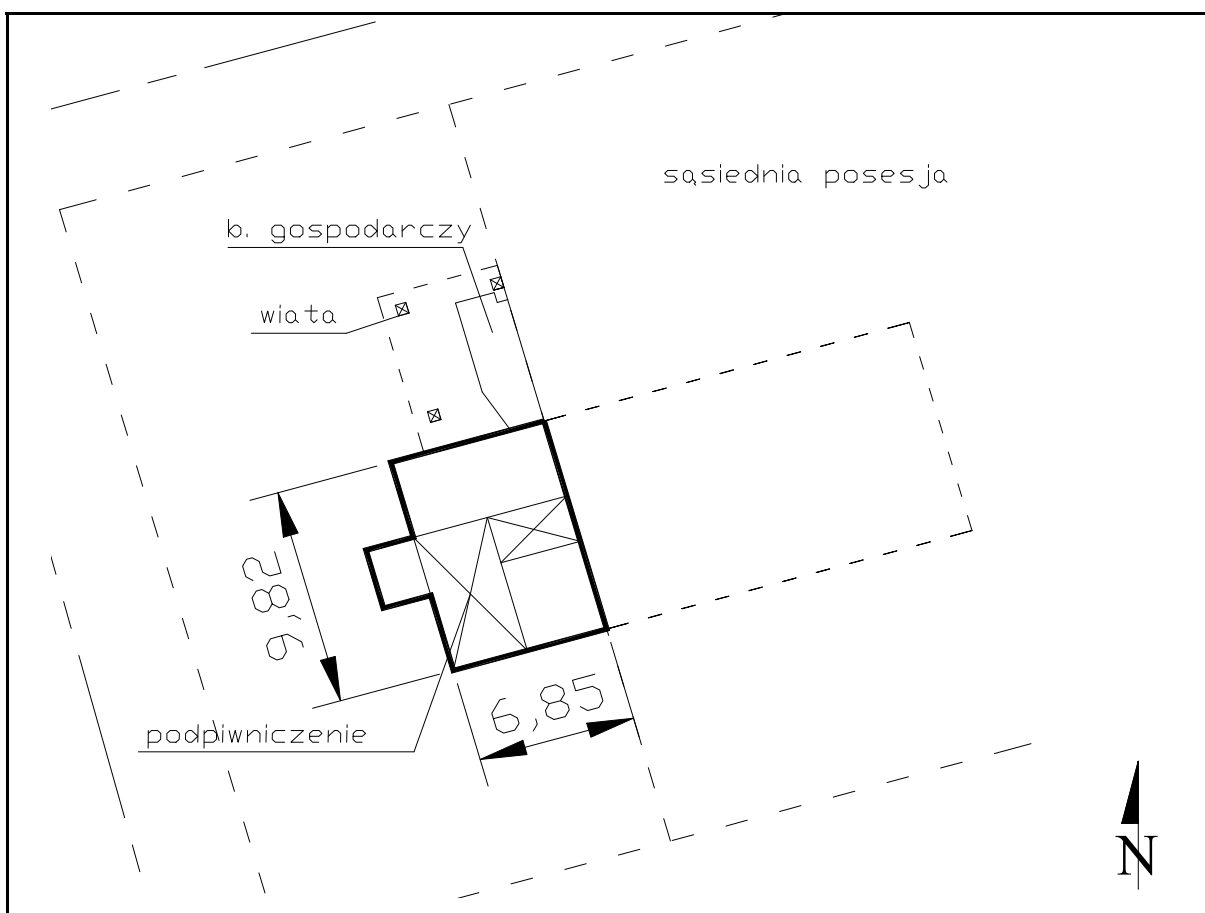
Rys. 1.

Analizowany obiekt, to dom jednorodzinny, jednokondygnacyjny z użytkowym poddaszem. Budynek wzniesiono w zabudowie półzwartej. Wymiary rzutu poziomego zasadniczej bryły budynku wynoszą ok. $9,8\text{ m} \times 6,8\text{ m}$. Do budynku, w różnych okresach czasu, dobudowano (Rys. 1):

- jednokondygnacyjną przybudówkę wejścia, o wym. ok. $2,7\text{ m} \times 2,1\text{ m}$ – do ściany zachodniej, której stropodach użytkowany jest jako taras,
- jednokondygnacyjną przybudówkę gospodarczą, o wym. ok. $1,5\text{ m} \times 4,0\text{ m}$ wraz z wiatą o wym. ok. $4,8\text{ m} \times 5,0\text{ m}$, dobudowaną w późniejszym okresie – usytuowane po północnej stronie budynku.

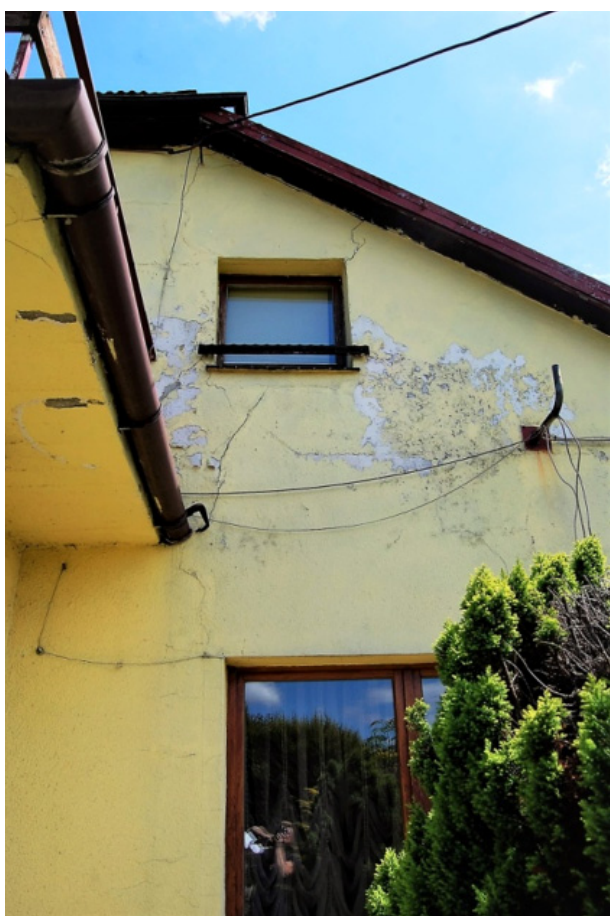
Fot. 1.

Należy podkreślić, że w indywidualnych przypadkach stan uszkodzenia obiektu wynika z ukształtowania jego konstrukcji, w szczególności z rozkładu stref zmiany lub/i osłabienia ogólnej sztywności całej bryły. W przedmiotowym budynku okolicznością niekorzystną jest częściowe podpiwniczenie budynku oraz osłabienie sztywności otworem okna wyjścia na taras, w zachodniej ścianie budynku (Fot. 1).

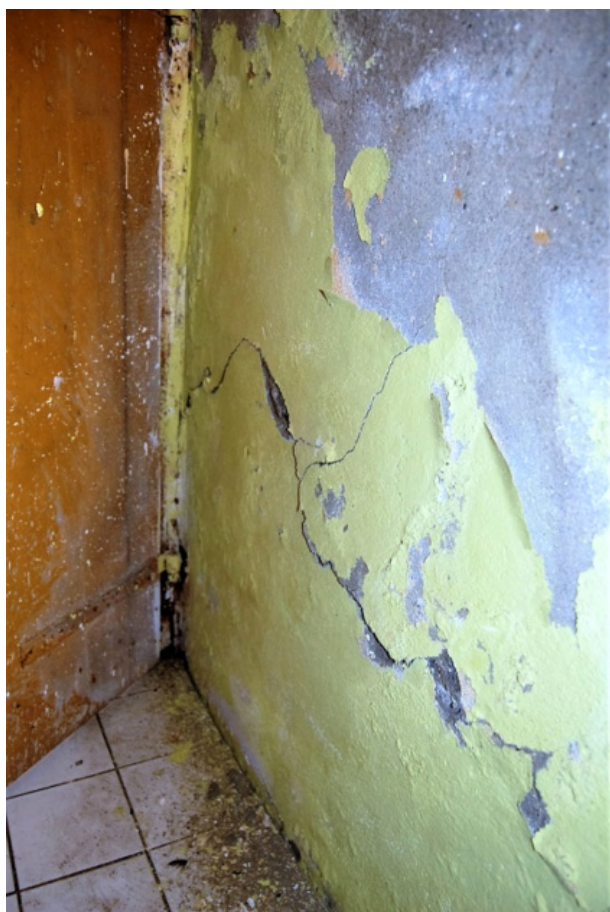
Fot. 3.

- w kondygnacji piwnicznej:
 - (1) spękania ściany piwnicznej, poziome przebiegające wzdłuż biegu schodowego: w sąsiedztwie drzwi wejściowych i pod płytą stropową,

- (2) poprzeczne zarysowania płyty stropowej,
 - (3) spękania i (4) wypiętrzenia betonowej posadzki,
- w ścianach nadziemia:
 - (5) w obrębie zachodniej szczytowej ściany budynku: ukośne spękania w górnej jej części tj. muru podokiennego i nadokiennego okna poddasza, spękania górnego naroża otworu wyjścia na taras, w strefie oparcia nadproża, spękanie widoczne jest również na ścianie od wewnątrz, wszystkie te uszkodzenia występowały w sąsiedztwie południowo-zachodniego naroża budynku.

czej zagęszczenie i wygięcie podłoża wywołuje zwiększone parcie gruntu na zagłębione części budynku a w jego środkowej części zmniejszenie oporu gruntu. W obrębie fundamentów i zagłębionych ścian powstają siły ściskające i momenty zginające. W ścianach budynku pojawiają się rysy ukośne koncentrujące się w strefach osłabienia sztywności (Fot. 1). Występujące w czasie oddziaływania wklęsłego zbocza niecki zagęszczenie podłoża charakteryzują się czasem tak silną kumulacją, że na powierzchni terenu powstają deformacje w postaci wypiętrzania się gruntu. W terenach zabudowanych wypiętrzenia powstają zwykle w obrębie otaczających budynki chodników (Fot. 2). W przypadku wystąpienia kumulacji zagęszczenia gruntu w sąsiedztwie budynków, ich zagłębione części podlegają tak intensywnym oddziaływaniom ściskającym, że następuje ich wgniatanie do wnętrza budynku. Powoduje to uszkodzenia kondygnacji piwnicznych. Występują w szczególności spękania i wypiętrzenia posadzek oraz ścięcia konstrukcji murowej ścian poniżej stropu piwnic (Fot. 3 i 4).

- (1), (2), (3), (4), (17), (18) – z uwagi na występowanie ściskających odkształceń gruntu, obliczonych na poziomie maksymalnie 3,29 mm/m,
- (11) – z uwagi na możliwe różnice w osiadaniach głównej bryły budynku i podestu betonowego wykonanego prawdopodobnie bez fundamentu.
