Instalacja aparatury pomiarowej w budynku zabytkowego kościoła. Pomiar i rejestracja nachyleń wieży

Installation of measuring equipment in an old, historical church building. Measurement and recording of tower inclination

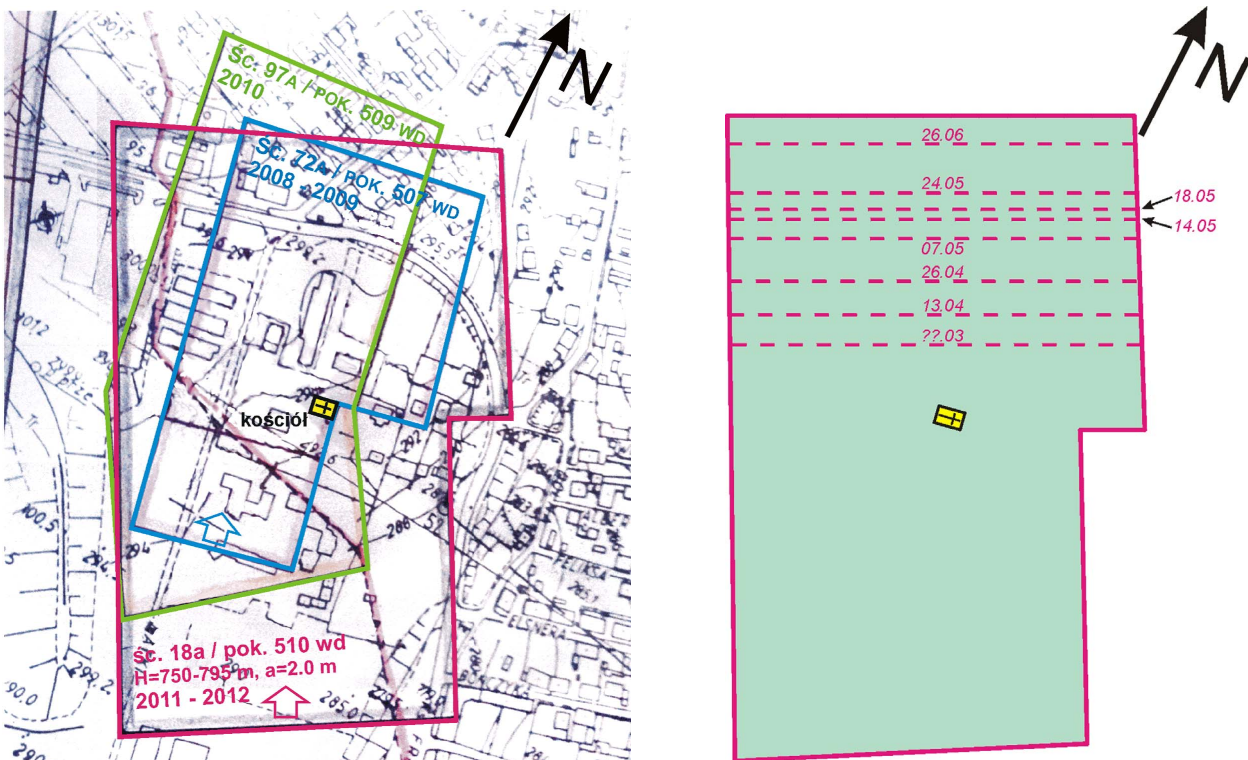
Rys. 2. Położenie 3 pól eksploatacji węgla względem budynku kościoła oraz postęp frontu w 2012 roku

Oś budynku kościoła z kierunkiem północ-południe tworzy kąt około 102° . Eksploatacja węgla przebiegała systemem ścianowym „na zawał”. W latach 2008-2009 wydobywano węgiel ścianą 72a z pokładu na głębokości ok. 600 m, a w roku 2010, ścianą 97a z pokładu na głębokości ok. 700 m. Pole eksploatacji z lat 2008-2009, ze względu na możliwość wystąpienia w budynku kościoła szkód górniczych, jest bardzo niekorzystnie usytuowane. Wprawdzie budynek kościoła znajduje się w całości nad polem, ale jego wschodnia ściana pokrywa się niemal dokładnie z rzutem krawędzi pola na powierzchnię. W przypadku pola eksploatacji z roku 2010 sytuacja jest nieco korzystniejsza. Dopiero względem pola eksploataowanego w latach 2011-2012 ścianą 18a na głębokości ponad 750 m kościół zajmuje w przybliżeniu centralne położenie.

Jest oczywiste, że bieżąca eksploatacja ścianą 18a może uaktywnić wyrobiska powstałe w latach ubiegłych i doprowadzić do powstania poważnych szkód górniczych.

Istniejące na początku grudnia zarysowania ścian kościoła nie okazały się dla jego konstrukcji niebezpieczne. Natomiast, wraz z postępem ściany *18a* (rys. 2) utworzyły się nowe zarysowania, przechodzące w szczeliny, co sprawiło, że od końca czerwca 2012 roku stan budynku kościoła jest katastrofalny, nie pozwalający na jego dalsze użytkowanie.

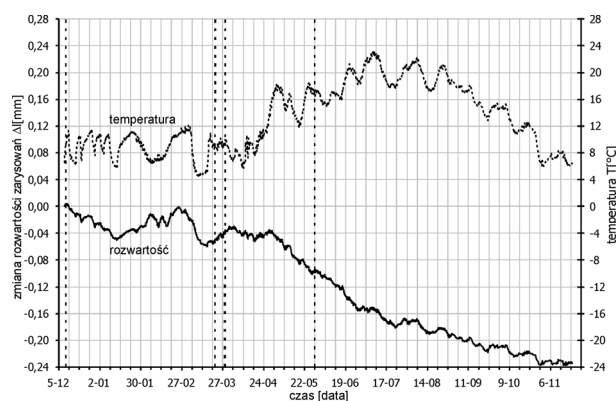
Rys. 10. Tensometr *a* (sklepienie nad nawą boczną)

W początkowym okresie prowadzenia pomiarów, do 16 stycznia 2012 roku wyraźnie widać, że na rozwartość zarysowań ścian i sklepienia decydujące znaczenie miała temperatura wewnątrz kościoła, który w zimie jest okresowo ogrzewany. Zmiany tej temperatury najmniej wpływały na rozwartość zarysowania sklepienia nawy bocznej (rys. 10). Wraz ze wzrostem temperatury rozwartość nieco rośnie. Obydwie powierzchnie sklepienia: górna i dolna znajdują się w przybliżeniu w tej samej temperaturze, stąd niewielkie zmiany rozwartości zarysowania. Nieco większe zmiany są widoczne w przypadku zarysowania południowej ściany kościoła (rys. 11). Można zauważyć, że wzrost temperatury skutkowało zmniejszeniem rozwartości zarysowania, najprawdopodobniej ze względu na rozszerzanie się ciepłone wewnętrznej warstwy ściany. Jeszcze wyraźniej widać ten efekt w przypadku zarysowania przy głównym wejściu do nawy (rys. 12). Podobne bezwzględne wartości zmian rozwartości miały miejsce dla zarysowania znajdującego się na ścianie po stronie zakrystii (rys. 13), ale względem zmian dla zarysowania przy wejściu były one niejako w przeciwfazie. Pomieszczenie zakrystii nie jest ogrzewane, ponadto ściana na której jest zamontowany tensometr jest cienką ścianą działową, stąd zapewne inny charakter jej termicznych odkształceń niż grubych ścian zewnętrznych kościoła. Po sezonie grzewczym wyraźna zależność rozwartości zarysowań od zmian temperatury w nawie głównej ustała.

Począwszy od końca stycznia 2011 roku następował powolny wzrost rozwartości zarysowania znajdującego się przy wejściu głównym do kościoła (rys. 12), a od początku maja 2012 roku stopniowe zaciskanie się zarysowania w sklepieniu nawy bocznej (rys. 10). Niezauważalna była natomiast zależność

zmian rozwartości zarysowań od towarzyszących eksploatacji węgla wstrząsów (rys. 10-13, pionowe linie przerywane) na tyle silnych, że były odczuwalne przez organizm ludzki.

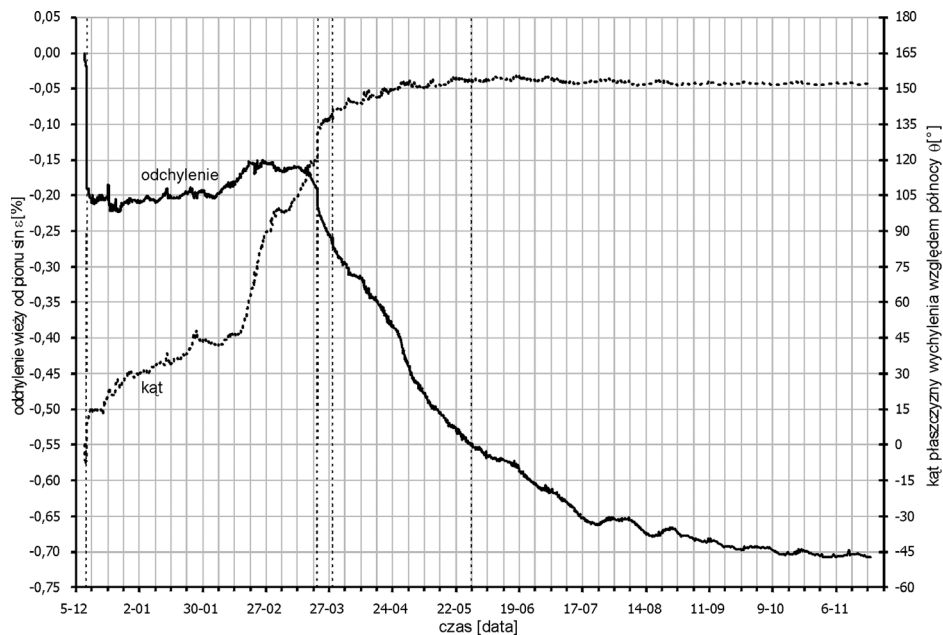
Rys. 14. Zmiany nachylenia wieży kościoła w czasie

Jak wspomniano wyżej, eksploatacja ścianą 18a mogła uaktywnić wyrobiska powstałe w latach ubiegłych i doprowadzić do powstania poważnych szkód górniczych. Analizując rysunki 2, 14, 15 można dojść do wniosku, że takie uaktywnienie faktycznie miało miejsce. Dzień przed uruchomieniem zainstalowanej aparatury 8 grudnia 2011 roku, miał miejsce odczuwalny wstrząs. 9 grudnia nastąpił następny podobny wstrząs, którego skutkiem było nagle nachylenie się wieży w kierunku północnym o niemal 0.2%, a więc w kierunku pustek powstałych po eksploatacji ścianą 72a w latach 2008-2009. Następnie, wraz z postępem bieżącej eksploatacji (rys. 2, 14, 15), do pierwszego tygodnia lutego 2012 roku nachylenie wieży pozostawało w przybliżeniu stałe, następnie zmalało o ok. 0.05%. W tym czasie kierunek wychylenia wieży stopniowo zmieniał się, aż do 21 marca gdy osiągnął kąt ok. 120° względem północy. Zaistniały w tym dniu wstrząs

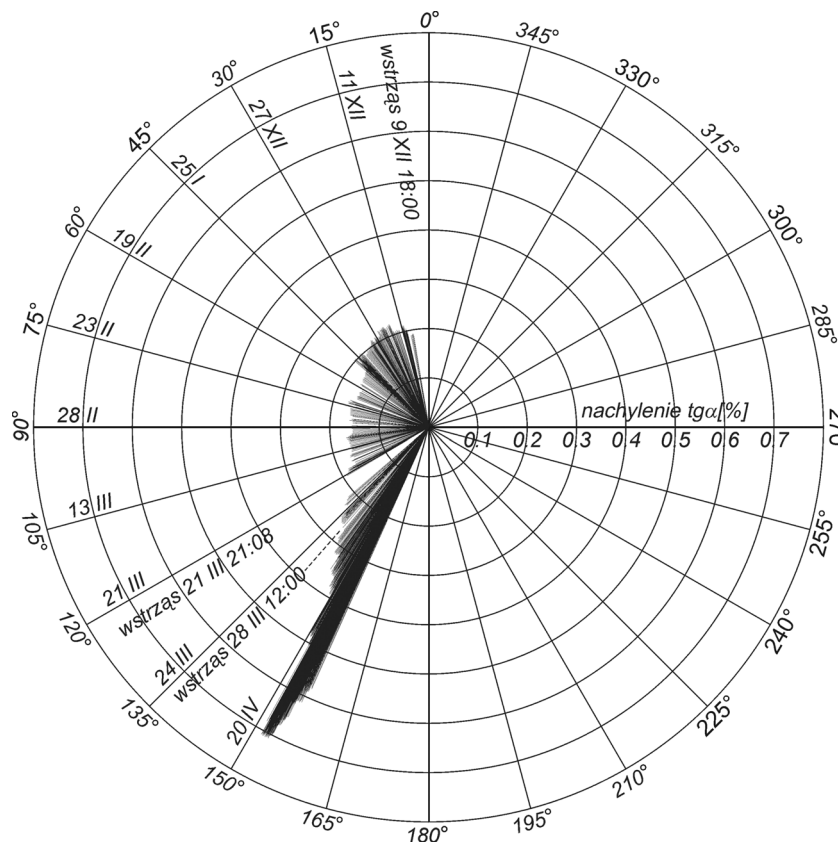
Rys. 15. Nachylenie wieży we współrzędnych biegunowych. Daty (dzień, miesiąc) oznaczają dni osiągnięcia określonego kąta płaszczyzny wychylenia wieży względem kierunku północnego

doprowadził do skokowej zmiany kierunku o dalsze 10° i nachylenia wieży o 0.024% . Później, kierunek płaszczyzny w jakiej zachodzi nachylenie stabilizuje się, a jego wartość stale rośnie, by od końca września 2012 roku ustabilizować się. Obecnie (połowa listopada 2012 roku) przekracza ono 0.7% , przy kącie (względem północy) ok. 152° . Wstrząs jaki miał miejsce 28 marca spowodował zmianę nachylenia zaledwie o 0.01% , a wstrząs z 28 maja 2012 roku nie skutkowało zmianą nachylenia wieży w zauważalny sposób. Obydwa wstrząsy zarejestrowane w marcu wydarzyły się, gdy front eksploatacji znajdował się pod zabudowaniami Parafii, po przejściu pod budynkiem kościoła (rys. 2). Pomiar nachylenia wieży i rozwartości zarysowań (oprócz zarysowania przy wejściu głównym) są w dalszym ciągu kontynuowane.
