# Analiza oddziaływania eksploatacji podziemnej na budynek kościoła pw. św. Wawrzyńca i Antoniego w Wirku (Ruda Śląska)

LUCYNA FLORKOWSKA, AGNIESZKA MAJ, JERZY CYGAN, JAN WALASZCZYK

*Instytut Mechaniki Górotworu PAN, ul. Reymonta 27; 30-059 Kraków*

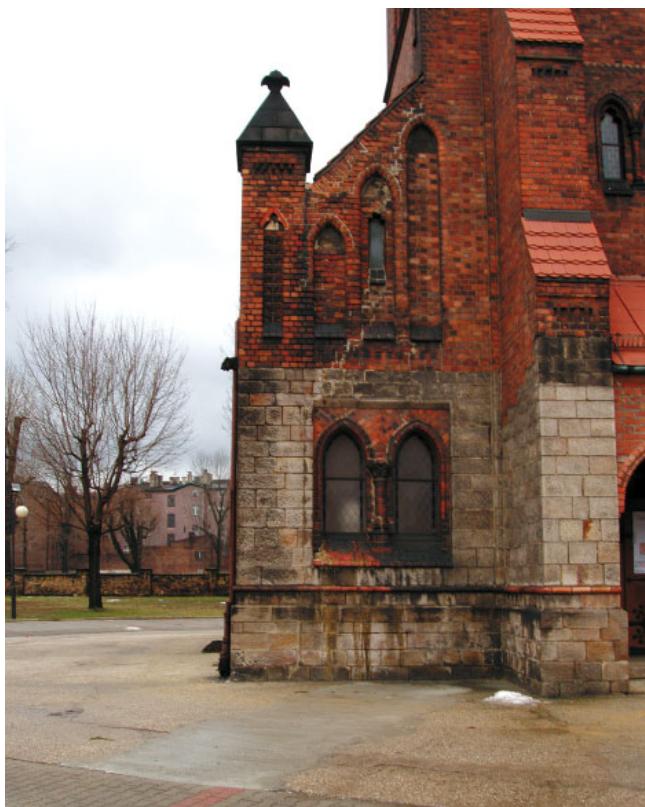
W 1976 roku wykonane zostały prace nad wzmocnieniem i zabezpieczeniem obiektu według metody opracowanej przez A. Ledwoń (Ledwoń, 1983). Bryła świątyni opasana została żelbetową przeponą, mającą przejmować występujące w podłożu oddziaływania górnicze i zabezpieczać przed nimi konstrukcję kościoła. Dodatkowo w poziomie posadzki założony został żelbetowy ścią, spinający dwa wewnętrzne filary (oddzielające nawę główną i boczną) z zewnętrznymi ścianami podłużnymi. Wykonywanie płyty, której gabaryty były znaczne, następowało etapowo. W celu uniknięcia nadmiernych odkształceń wywołanych skurczem betonu płyta podzielona była na dziewięć odcinków, pomiędzy którymi pozostawiono tymczasowe dylatacje. Jednometrowej szerokości przerwy wypełniane były betonem po ok. 20 dniach (rys. 8). Niestety, miejsca styków okazały się niewralgicznymi punktami konstrukcji, od których rozpoczęło się późniejsze pęknięcie płyty i korozja zbrojenia (Kawulok, 2009).

Rys. 8. Fragment płyty zabezpieczającej wokół kościoła z widoczną technologiczną przerwą dylatacyjną

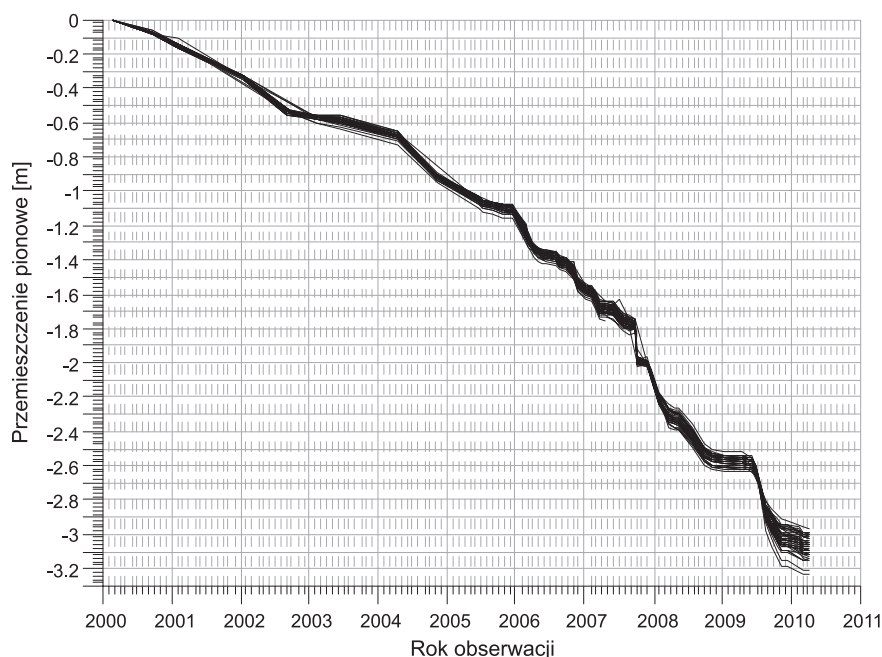
Maksymalne obserwowane osiadanie w przeciągu ostatnich 38 lat wyniosło ponad 14 m. Największe prędkości osiadań zaobserwowano na przelomie IX i X 2007 r. – 7,5 mm/d (milimetrów na dobę) oraz VI/VII 2009 r. – 5,0 mm/d. W okresie wcześniejszym maksymalna prędkość osiadania wyniosła 8,4 mm/d (VIII/IX 1977 r.).

Rys. 10. Obniżenia reperów całego układu obserwacyjnego związanego z kościołem św. Wawrzyńca i Antoniego w funkcji czasu

Każda z prowadzonych eksploatacji powodowała szybki przyrost obniżeń powierzchni, co znajduje swoje odzwierciedlenie na wykresie osiadań (rys. 10). Odcinki wykresu o największym pochyleniu odpowiadają prowadzonej w roku 2007 eksploatacji ściany 173a/pok. 416 oraz rozpoczętej w 2009 ściany 133/pok. 413. Niemal skokowy przyrost obniżeń w połowie roku 2007 (rys. 10), wywołany rozpoczęciem ściany 173a (rys. 16), odpowiada wyraźnemu wzrostowi odkształceń o charakterze ściskającym w kierunku osi podłużnej kościoła (rys. 13 i 14). Następnie odkształcenia mierzone w osi filarów, jak również na płycie wokół kościoła wykazywały charakter wydłużeń. Rozpoczęta wiosną 2009 r. eksploatacja ściany 133 (rys. 16) spowodowała znaczny przyrost obniżeń (rys. 10), jednocześnie zmieniając charakter odkształceń liniowych w osi podłużnej kościoła na odkształcenia ściskające (rys. 13 i 14).

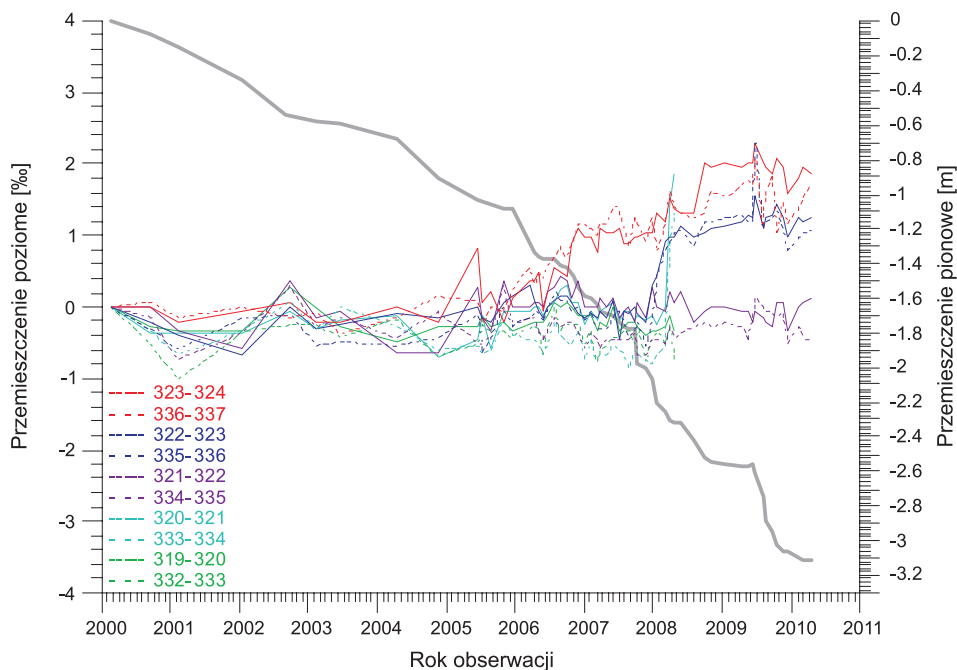
Na rys. 9 pokazano kolorami wybrane do analizy bazy pomiarowe. Odkształcenia obserwowane na płycie wahają się od  $-1,0\%$  do  $+2,5\%$  (rys. 11 i 12). Odkształcenia w kościele zawierają się w przedziale od  $-3,8\%$  do  $+2,5\%$  (rys. 13 i 14).

Rys. 11. Odkształcenia liniowe pomiędzy reperami na płycie w funkcji czasu dla wybranych odcinków (repery zewnętrzne – linia ciągła, repery wewnętrzne – linia przerywana)

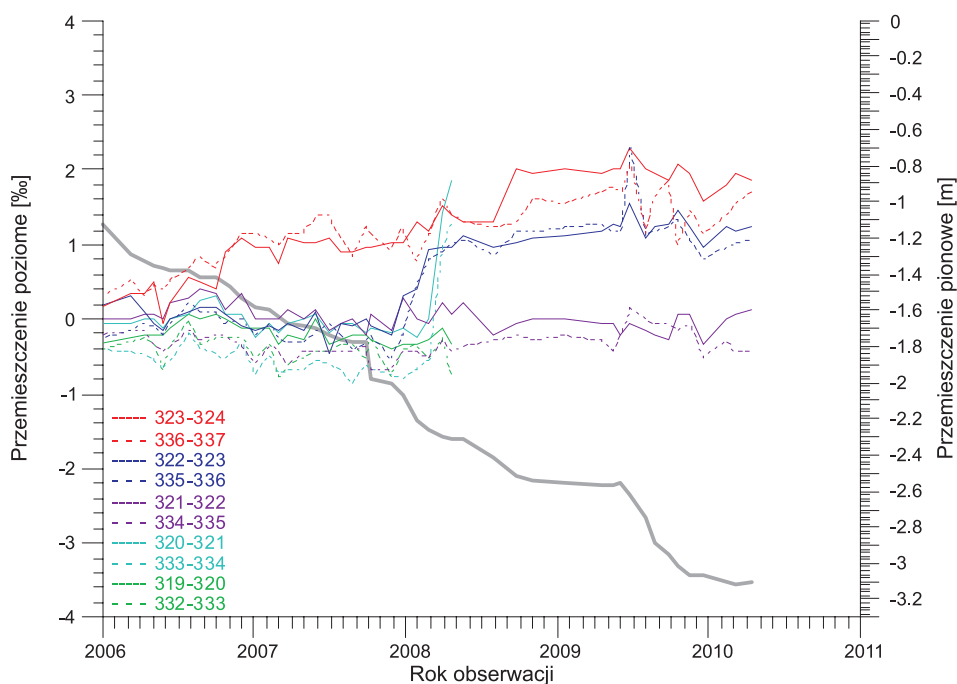
Rys. 12. Odkształcenia liniowe pomiędzy reperami na płycie w funkcji czasu dla wybranych odcinków od roku 2006 (repery zewnętrzne – linia ciągła, repery wewnętrzne – linia przerywana)

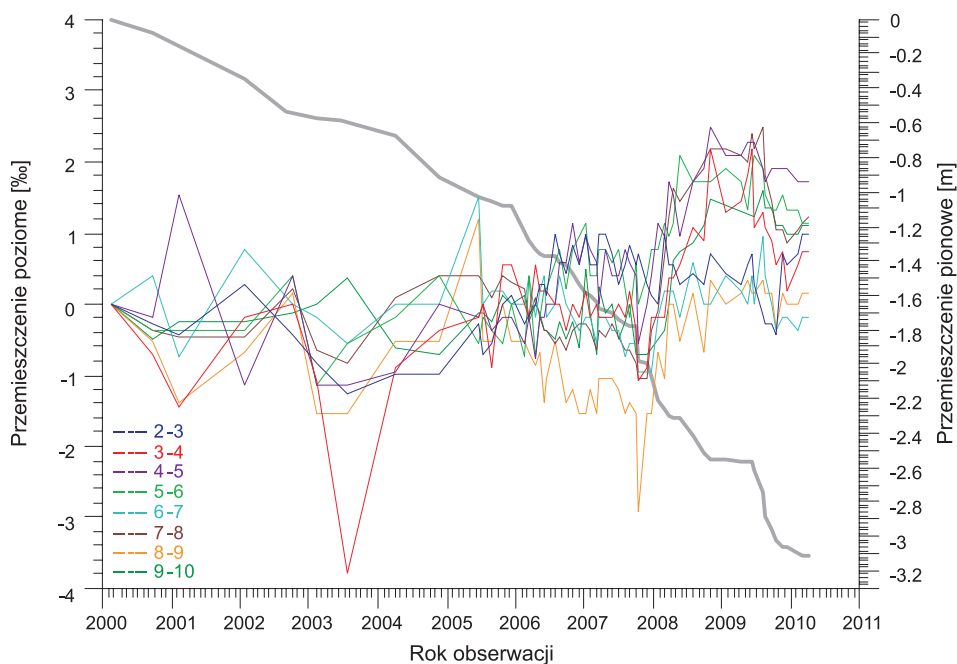
Rys. 13. Odształcenia liniowe pomiędzy reperami na filarach w funkcji czasu dla wybranych odcinków

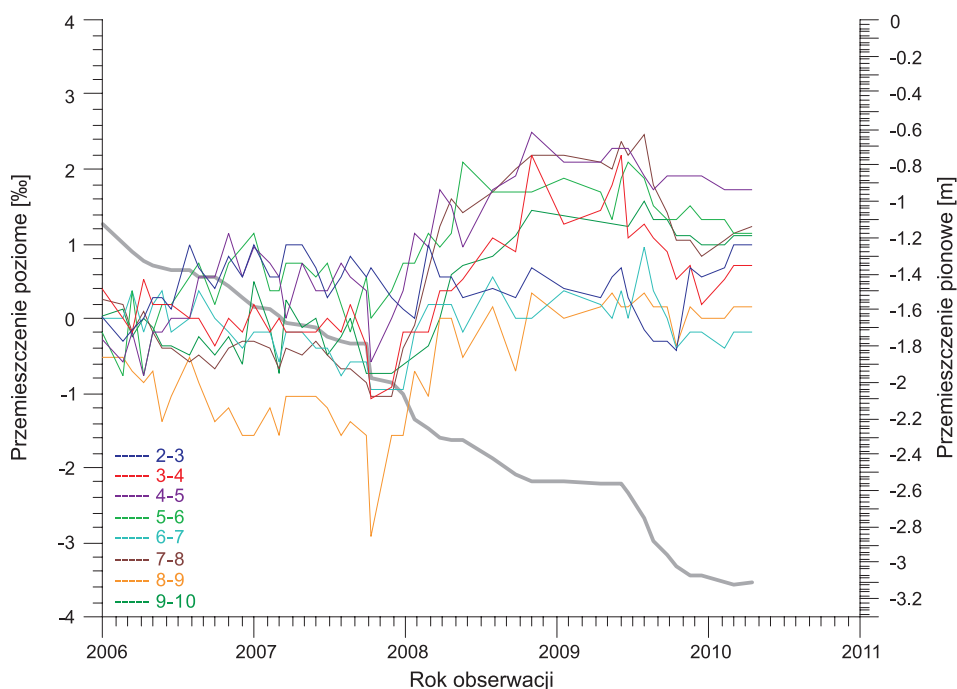
Rys. 14. Odształcenia liniowe pomiędzy reperami na filarach w funkcji czasu dla wybranych odcinków, od roku 2006

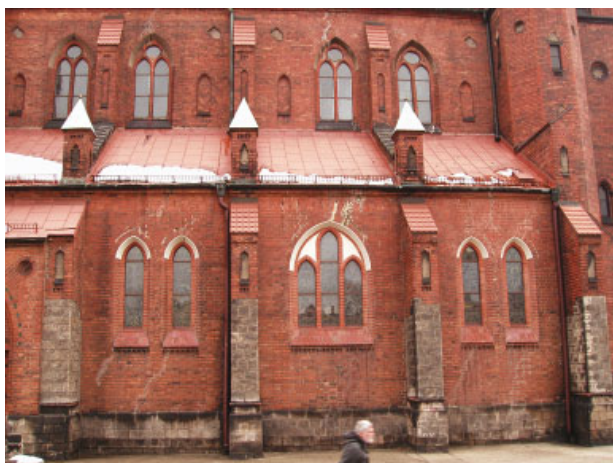
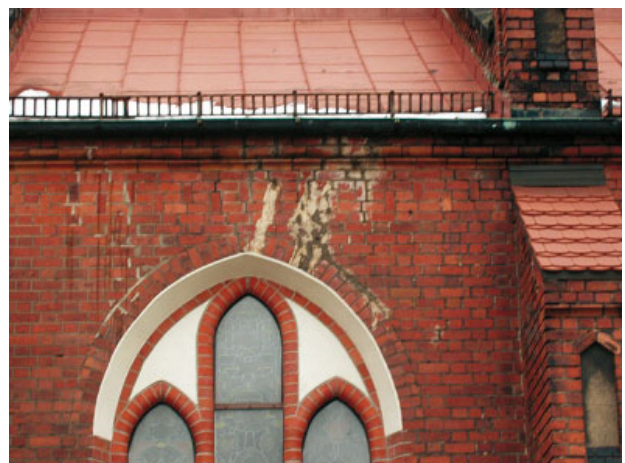
Prowadzona w ostatnich latach eksploatacja, nakładając się na dotychczasowy, zły stan konstrukcji obiektu, powodowała systematyczne pogarszanie się kondycji kościoła. Powstawały nowe uszkodzenia konstrukcji: pęknięcia sklepień, ścian i nadproży, których przykłady pokazano na rys. 17.

Rys. 17. Uszkodzenia kościoła św. Wawrzyńca i Antoniego (fot. L. Florkowska)

W roku 2010 przeprowadzono generalny remont budynku. Wymieniono pokrycie dachu, przeprowadzono klejenie pękniętych ścian, uzupełniono tynki i wymalowano cały kościół.

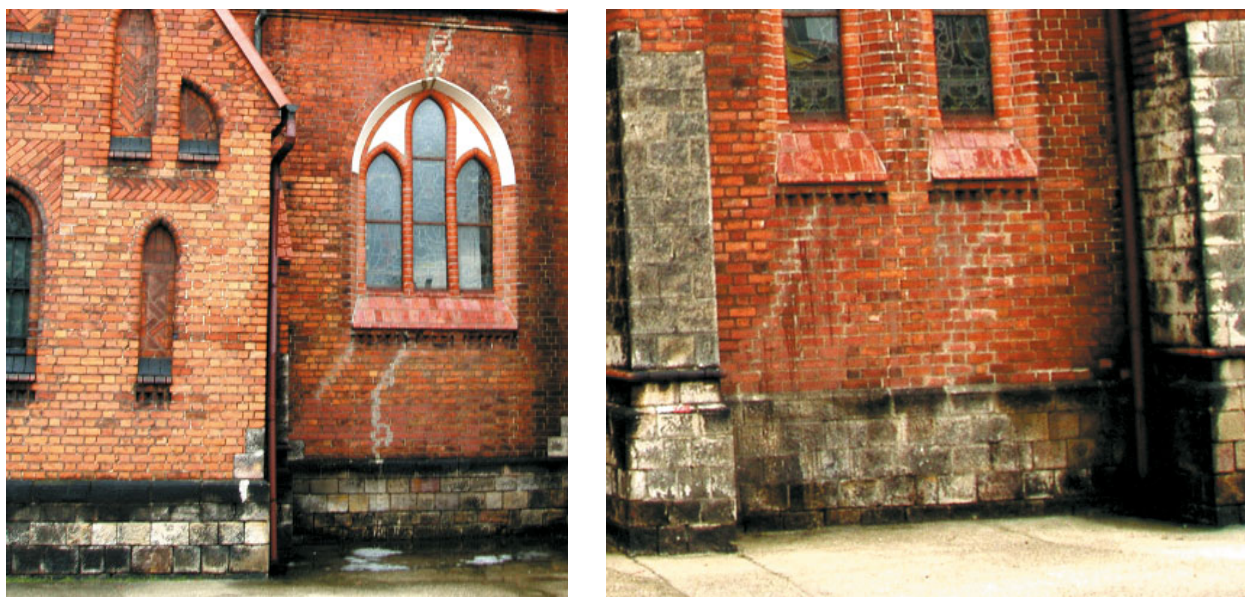
W wyniku intensywnej eksploatacji podziemnej budynek kościoła poddawany był wielokrotnie różnego typu oddziaływaniom górniczym przez blisko sto lat. Początkowo obiekt nie posiadał żadnego zabezpieczenia przed znacznymi deformacjami podłoża, co skutkowało powstawaniem uszkodzeń o charakterze typowym dla szkód górniczych. Po siedemdziesięciu latach istnienia kościół otrzymał wzmocnienie i zabezpieczenie w postaci okalającej fundamenty żelbetowej płyty oraz założonego w połowie rzutu żelbetowego ściągą. Wykonane zabezpieczenia budowli okazały się niewystarczające. Żelbetowa płyta uległa spękaniu (prawdopodobnie wskutek błędów technologicznych przy jej wykonywaniu), doszło do korozji zbrojenia, a pęknięcia płyty przeniosły się na mury kościoła (rys. 18).

Rys. 18. Pęknięcia płyty zabezpieczającej oraz ścian kościoła
