Pomiary odkształceń posadzki hangaru – nowa metoda interpretacji wyników

ADAM KANCIRUK

Instytut Mechaniki Górotworu PAN; ul. Reymonta 27, 30-059 Kraków

Measurements of strain of the hangar floor slab – a new method for interpreting results

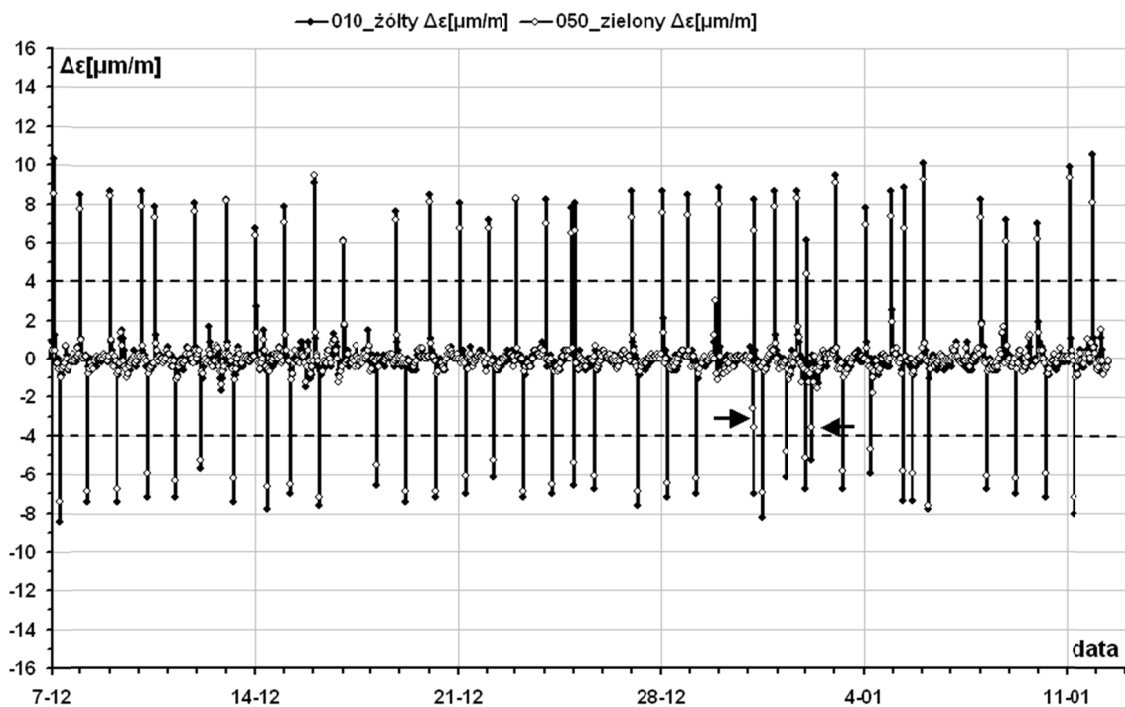
Z czasem jednak następowała powolna stabilizacja płyty posadzkowej i jej podbudowy, której skutkiem jest wyraźnie widoczny na rysunkach 4 do 6 spadek wartości odkształceń głównych płyty i niewielka zmiana ich kierunków w miejscu instalacji rozet. Również skokowe zmiany odkształceń spowodowane ruchem samolotów zmniejszyły się (Rys. 8), przez co konieczne było zmniejszenie poziomu detekcji zmian i zwi-

Rys. 8. Skokowe zmiany czasowe odkształceń jw. Okres rejestracji 7.12.15-12.01.16. Strzałki wskazują zbyt niskie zmiany odkształceń mierzonych przez tensometr 'zielony' dla prawidłowej detekcji momentu wyjazdu samolotów

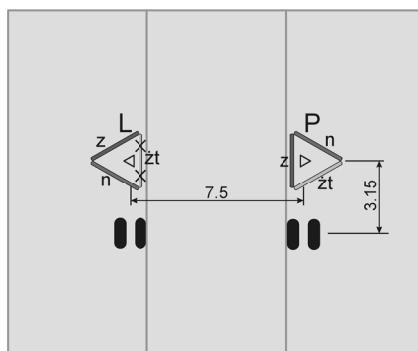
zane z tym ryzyko błędnej kwalifikacji przyczyn tych zmian. Dodatkowo w czasie prac modernizacyjnych hangaru prowadzonych przy końcu marca 2016 roku został zerwany kabel łączący rozetę L z rejestratorem (Rys. 2). Niezwłoczna naprawa przywróciła połączenie tensometrów 'zielonego' i 'niebieskiego', tensometr 'żółty' został niestety do dalszych pomiarów utracony.

Jak wspomniano we wstępie, na skutek prac modernizacyjnych hangaru prowadzonych przy końcu marca 2016 roku utracono połączenie pomiędzy tensometrem 'żółtym' rozety lewej i rejestratorem (Rys. 9). Od tej pory dalsza kontrola stanu płyty posadzkowej w rejonie nacisku kół goleni lewej jest możliwa na podstawie wskazań tylko 2 tensometrów, 'zielonego' i 'niebieskiego'.

Rys. 9. Funkcjonujący obecnie poprawnie zestaw tensometrów zainstalowanych w rejonie nacisku kół goleni głównych. 'zt' – tensometry 'żółte', 'z' – 'zielone', 'n' – 'niebieskie'. Regulaminowe położenie ww. kół

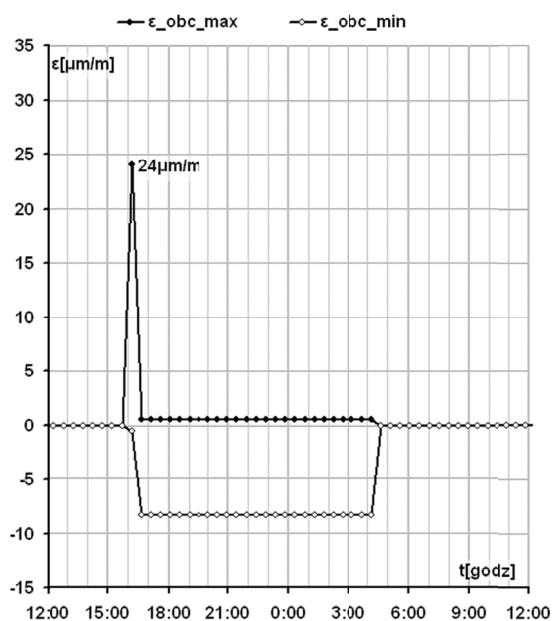
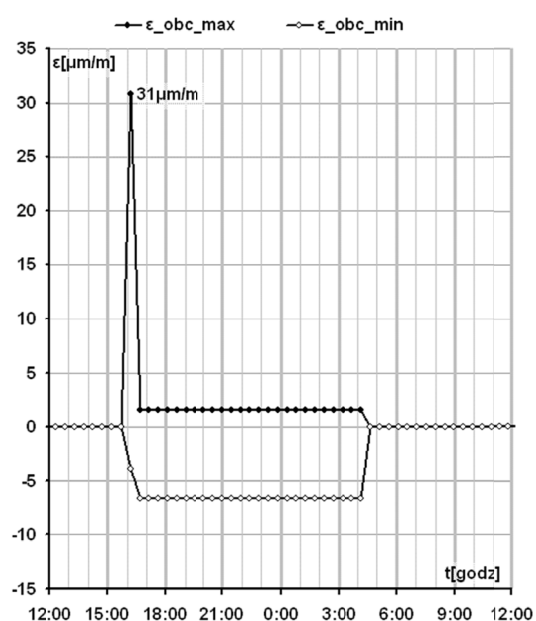
Pierwszy taki przypadek miał miejsce 17 października 2013 roku. Z pomiarów zarejestrowanych przez rozety L i P wynika, że samolot na krótko został wtoczony do hangaru głębiej niż normalnie, po czym został wycofany do regulaminowego położenia. Zmierzone odkształcenia główne były typu rozciągającego, a ich wartości co do modułu kilkakrotnie większe (z lewej 2.85 razy, z prawej 4.61) niż następujące po nich, co

Rys. 11. Przypadek nieregularnego wjazdu samolotu do hangaru. Wartości odkształceń głównych, rozeta lewa

Rys. 12. Przypadek nieregularnego wjazdu samolotu do hangaru. Wartości odkształceń głównych, rozeta prawa

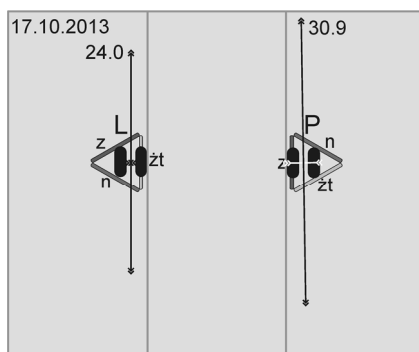
Rys. 13. Odkształcenia główne płyty posadzkowej oraz przypuszczalne położenie kół goleni głównych samolotu dla przypadku wjazdu samolotu do hangaru w dniu 17.10.2013. 'zt' – tensometry 'żółte', 'z' – 'zielone', 'n' – 'niebieskie'. Liczby oznaczają odkształcenia rozciągające w $[\mu\text{m}/\text{m}]$

obrazują rysunki 11 i 12. Kierunki tych odkształceń były niemal równoległe do osi płyty (i samolotu) jak pokazuje rysunek 13.

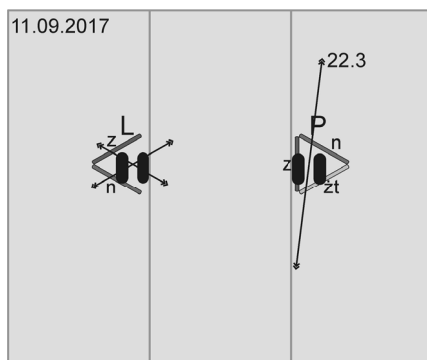
Opisany przypadek był tylko incydem, z pewnością niezamierzonym. Natomiast 11 września 2017 roku pomiary wykazały podobne odkształcenia utrzymujące się przez 29 godzin (Rys. 14). Świadczy to o tym, że nieregularna pozycja samolotu była celowa. Zdarzenie to zbiegło się w czasie z przyjęciem przez najemcę hangaru do swej floty pierwszych samolotów typu Airbus A321, które są przedłużoną wersją samolotu typu A 320 [źródło internetowe 1]. W samolocie tego typu odległość pomiędzy jego usterzeniem a kołami goleni głównych jest większa o niemal dokładnie 3 m niż w A320. Zatem po wtoczeniu samolotu do hangaru jego koła mają dużą szansę znaleźć się dokładnie w miejscu instalacji rozet bez ryzyka kolizji usterzenia z bramą czyli tak, jak w czasie instalacji rozet tensometrycznych zakładano (Rys. 2). W związku z tym pomiary przeprowadzane w takich przypadkach są szczególnie istotne dla wyznaczenia odkształceń płyty, a co za tym idzie oceny jej stanu, gdyż dotyczą miejsc poddanych maksymalnym naprężeniom eksploatacyjnym.

Rys. 14. Odkształcenia główne płyty posadzkowej w rejonie zainstalowanej rozety prawej i odkształcenia zmierzone przez tensometry 'zielony' i 'niebieski' rozety lewej. Przymuszczone położenie kół głównych samolotu. Liczba oznacza odkształcenie rozciągające w [$\mu\text{m}/\text{m}$]

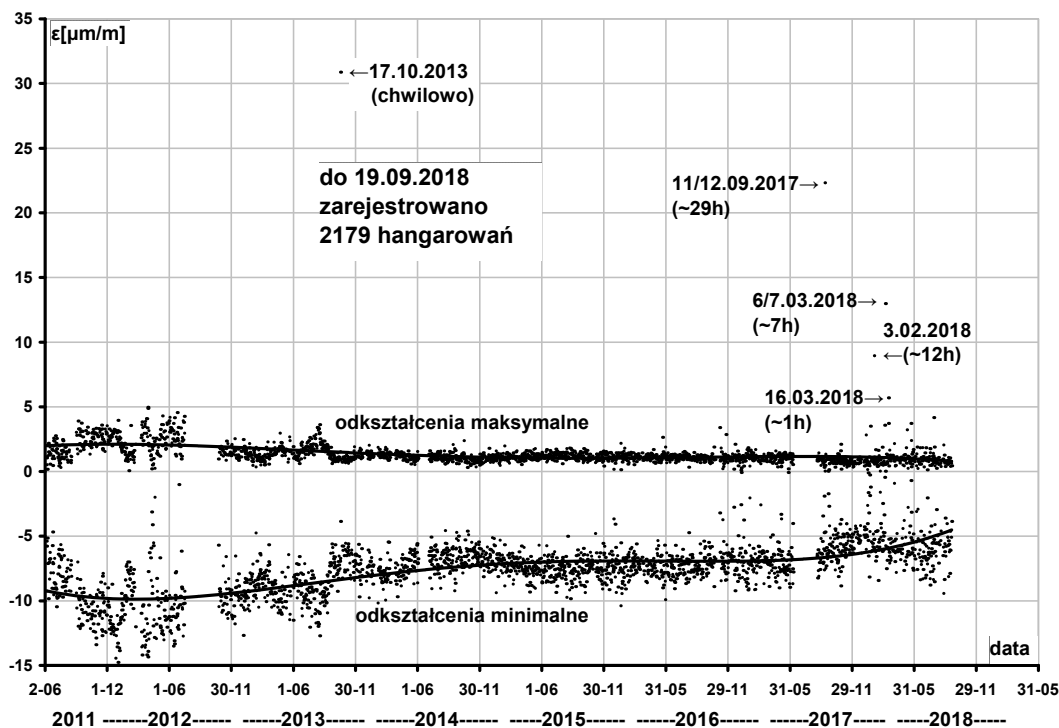
Rysunek 17 przedstawia wykres wartości odkształceń głównych dla każdego przypadku wprowadzania samolotu do hangaru od początku funkcjonowania systemu pomiarowego. Dotyczy on rozety prawej, podobny wykres sporządzono też dla rozety lewej, ale z powodu wspomnianego uszkodzenia kończy się on 22 marca 2016 roku. Na wykresie zaznaczono oprócz przypadków przedstawionych w rozdziale 3, przypadki nietypowych odkształceń, o wartościach maksymalnych powyżej $5 \mu\text{m/m}$. Przypadki te miały miejsce w roku bieżącym, podczas hangarowania samolotów 3 lutego, 5 marca, 6/7 marca i 16 marca.

We wszystkich tych przypadkach zaobserwowano odwrócenie polaryzacji ‘impulsów’ (jak na Rys. 15) świadczących o wjeździe bądź wyjeździe samolotów do/z hangaru. W związku z tym, wyliczone na podstawie wyników pomiarów uzyskanych za pomocą tensometrów rozety prawej odkształcenia główne miały

charakter rozciągający. Świadczy to o obciążeniu płyty niemal dokładnie w miejscu posadowienia rozety. Według symulacji numerycznej w [Kanciruk 2012, str. 183] obciążanie to musiało być przykładane bliżej niż 0.5 m od środków symetrii zainstalowanych rozet. Jak wspomniano w rozdziale 3 ten sposób obciążania jest możliwy tylko przy serwisowaniu w hangarze samolotów typu Airbus A321.

Rys. 17. Rozeta prawa. Wartości odkształceń głównych dla każdego przypadku hangarowania samolotu od początku funkcjonowania systemu pomiarowego

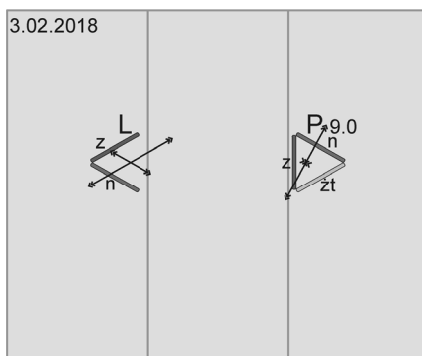
Rysunek 20 obrazuje odkształcenia i ich kierunki dla tego przypadku. Odkształcenia główne w miejscu posadowienia rozety prawej są typu rozciągającego. Również tensometry rozety lewej zmierzyły odkształcenia rozciągające o ponadprzeciętnych wartościach.

Rys. 20. Wartości i kierunki odkształceń głównych (rozeta prawa) i odkształceń zmierzonych przez poszczególne tensometry (rozeta lewa). Liczba oznacza odkształcenie rozciągające w [$\mu\text{m}/\text{m}$]

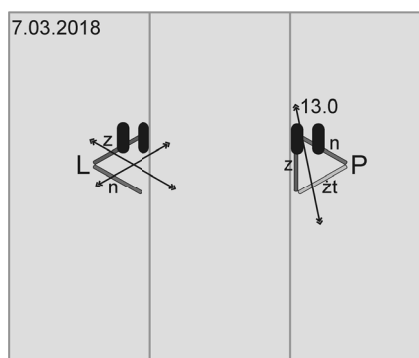
5 marca i w nocy z 6 na 7 marca miały miejsce podobne przypadki sugerujące że w hangarze znajdowały się samoloty typu A321. Kierunki odkształceń głównych zmierzone przez rozetę prawą w drugim z tych przypadków dowodzą, że samolot został wprowadzony tak, że jego koła goleni głównych przekroczyły miejsce instalacji rozet (Rys. 24, do porównania Rys. 4).

Rys. 24. Wartości i kierunki odkształceń głównych (rozeta prawa) i odkształceń zmierzonych przez poszczególne tensometry (rozeta lewa). Liczba oznacza odkształcenie rozciągające w [$\mu\text{m}/\text{m}$]. Prawdopodobne położenie kół goleni głównych samolotu

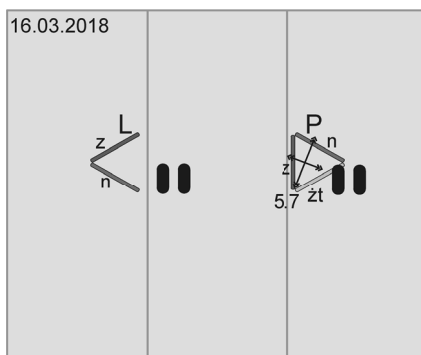
Z kolei 16 marca, około południa również zarejestrowano odwrócenie polaryzacji 'impulsów' zmian odkształceń zmierzonych przez tensometry rozety prawej (Rys. 25) podobnie jak to miało miejsce 5 i 6/7 marca. jednakże w tym przypadku brak jest znaczącej reakcji tensometrów rozety lewej (Rys. 26). Rysunek 27 przedstawia odkształcenia główne wyznaczone na podstawie wskazań rozety prawej. Możliwe jest, że w tym przypadku ustawienie samolotu było na tyle skośne, że koła goleni lewej znajdowały się na środkowej płycie składowej, jak sugeruje rysunek 27, przez co ich nacisk nie oddziaływał na tensometry rozety lewej.

Rys. 27. Wartości i kierunki odkształceń głównych (rozeta prawa) i odkształceń zmierzonych przez poszczególne tensometry (rozeta lewa). Liczba oznacza odkształcenie rozciągające w [μm/m]

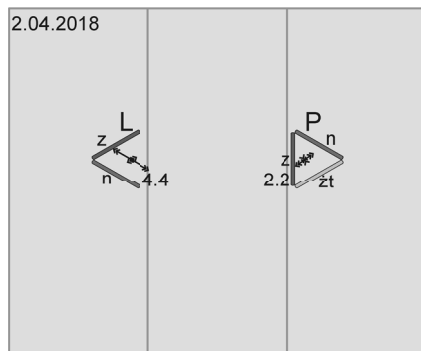
Powyżej przytoczono tylko przypadki nietypowego obciążania płyty posadzkowej, związane z niemal pewnym serwisowaniem w hangarze samolotów typu Airbus A321. Inny interesujący przypadek miał miejsce 2 kwietnia 2018 roku. W dniu tym do hangaru wprowadzony został z pewnością samolot, którego nacisk zarejestrowały wszystkie czynne tensometry obydwóch rozet, z wyjątkiem tensometru 'zielonego' rozety

Rys. 30. Wartości i kierunki odkształceń głównych (rozeta prawa) i odkształceń zmierzonych przez poszczególne tensometry (rozeta lewa). Liczby oznaczają odkształcenie rozciągające w [μm/m]

prawej, a więc paradoksalnie tego, który we wszystkich przypadkach regulaminowego wtaczania samolotów do hangaru reagował na obciążenie płyty w sposób najbardziej jednoznaczny (łącznie ze swym nieczynnym teraz odpowiednikiem z rozety lewej). Dowodzi to, że metodyka wyznaczania momentów wjazdu/wyjazdu samolotu w oparciu o wskazania wszystkich czynnych tensometrów jest słuszna.
