Wybrane problemy szkód górniczych w praktyce biegłych sądowych

IZABELA BRYT-NITARSKA, LUCYNA FLORKOWSKA

Instytut Mechaniki Górotworu PAN; ul. Reymonta 27, 30-059 Kraków

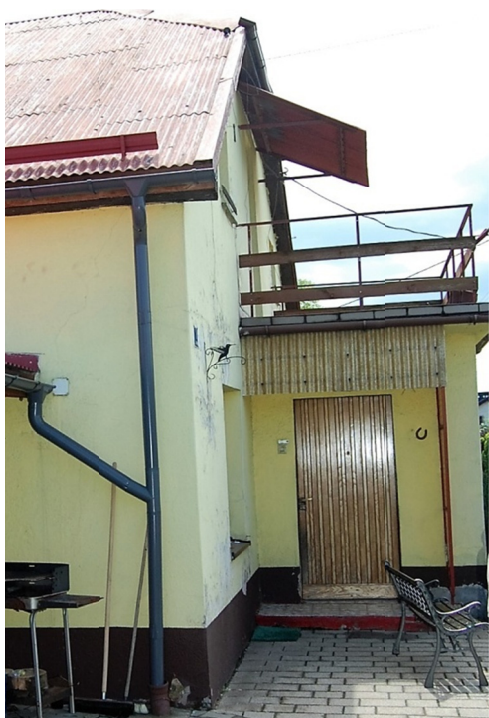
- włączenie do pionowej rury spustowej instalacji budynku odprowadzenia wody z połaci dachu o powierzchni ok. 25 m² dobudowanej wiaty, co powodowało nadmierne obciążenie studzienki zbiorczej i występowanie okresowych zalań przyziemia północno-zachodniego naroża budynku i zwiększone jego obniżanie się – fot. 1 i fot. 2,
- odprowadzenie wód opadowych z południowej połaci dachu, poprzez pionową rurę spustową, bezpośrednio na teren. Miało to wpływ na zwiększenie się intensywności ukośnych zarysowań ścian koncentrujących się w rejonie południowo-zachodniego naroża budynku – fot. 3,

Fot. 1. Miejsce włączenia dodatkowego odpływu wód z połaci zadaszenia wiaty

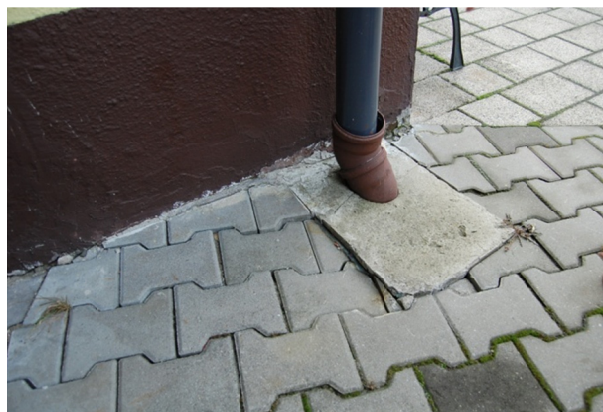
Fot. 2. Widoczne zapadanie się nawierzchni nad strudzienką zbiorczą

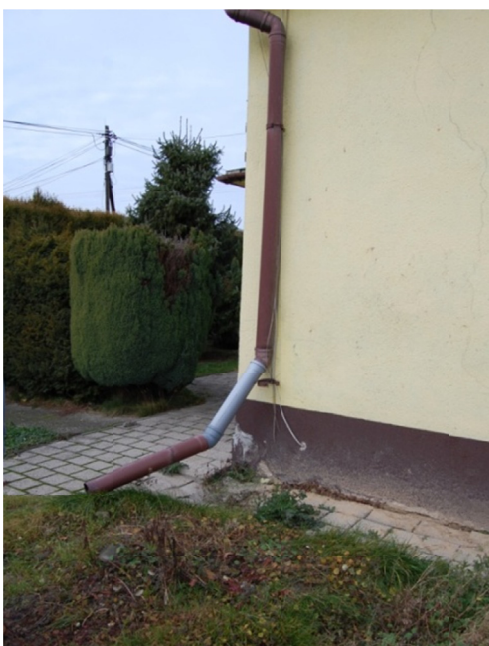
Fot. 3. Wyprowadzenie rury spustowej bezpośrednio na teren posesji

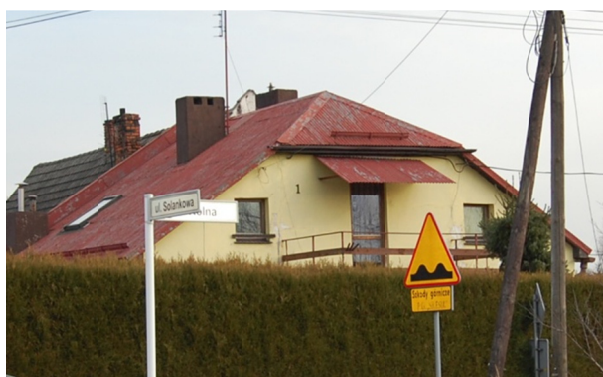
- brak rynny pionowej odprowadzającej wodę z półszczytu dachu na ścianie zachodniej oraz zadaszenie tarasu na przybudówce wejścia bez orynnowania, co powodowało widoczne niszczenie i znaczną degradację wyprawy tynkarskiej na ścianie budynku. Dodatkowo zastosowano za krótkie wyprowadzenie rynny poziomej półszczytu budynku na połać dachu, co powodowało zalewanie i destrukcję ściany szczytowej budynku – fot. 4.

Fot. 4. Brak właściwego odprowadzenia wód z półszczytu dachu budynku

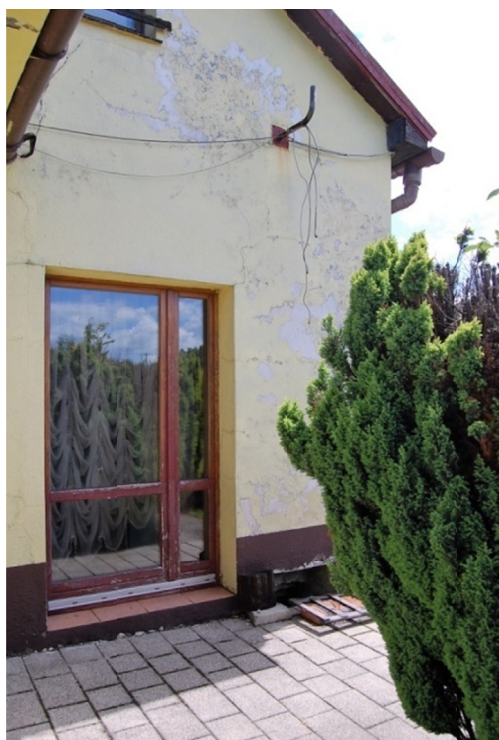
Zwrócono również uwagę, że otwór okienny wyjścia na taras, znajdujący się w zachodniej, szczytowej ścianie budynku, został powiększony w trakcie użytkowania budynku z wymiaru wynoszącego

ok. 145 cm×145 cm do ok. 145 cm×210 cm – fot. 5. Powiększenie otworu okiennego osłabiło sztywność bryły budynku w narożu południowo-zachodnim w poziomie stropu nad piwnicą. Spowodowało to zwiększenie intensywności uszkodzeń występujących w murowej konstrukcji ścian w sąsiedztwie naroża – fot. 6.

Fot. 5. Powiększony otwór okienny

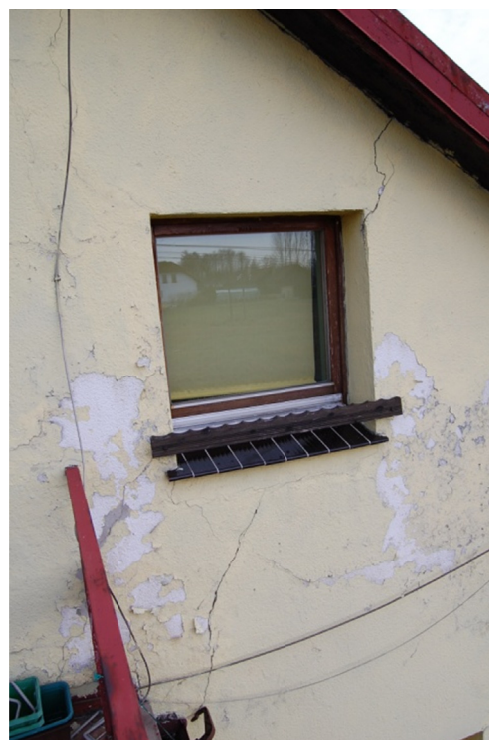
Fot. 6. Spękanie ściany nad powiększonym otworem okiennym
