## Oddziaływanie eksploatacji górniczej na powierzchnię i zabudowę miejską na przykładzie południowej części OG Wirek I

LUCYNA FLORKOWSKA, AGNIESZKA MAJ, JAN WALASZCZYK, JERZY CYGAN

*Instytut Mechaniki Górniczej PAN, ul. Reymonta 27; 30-059 Kraków*

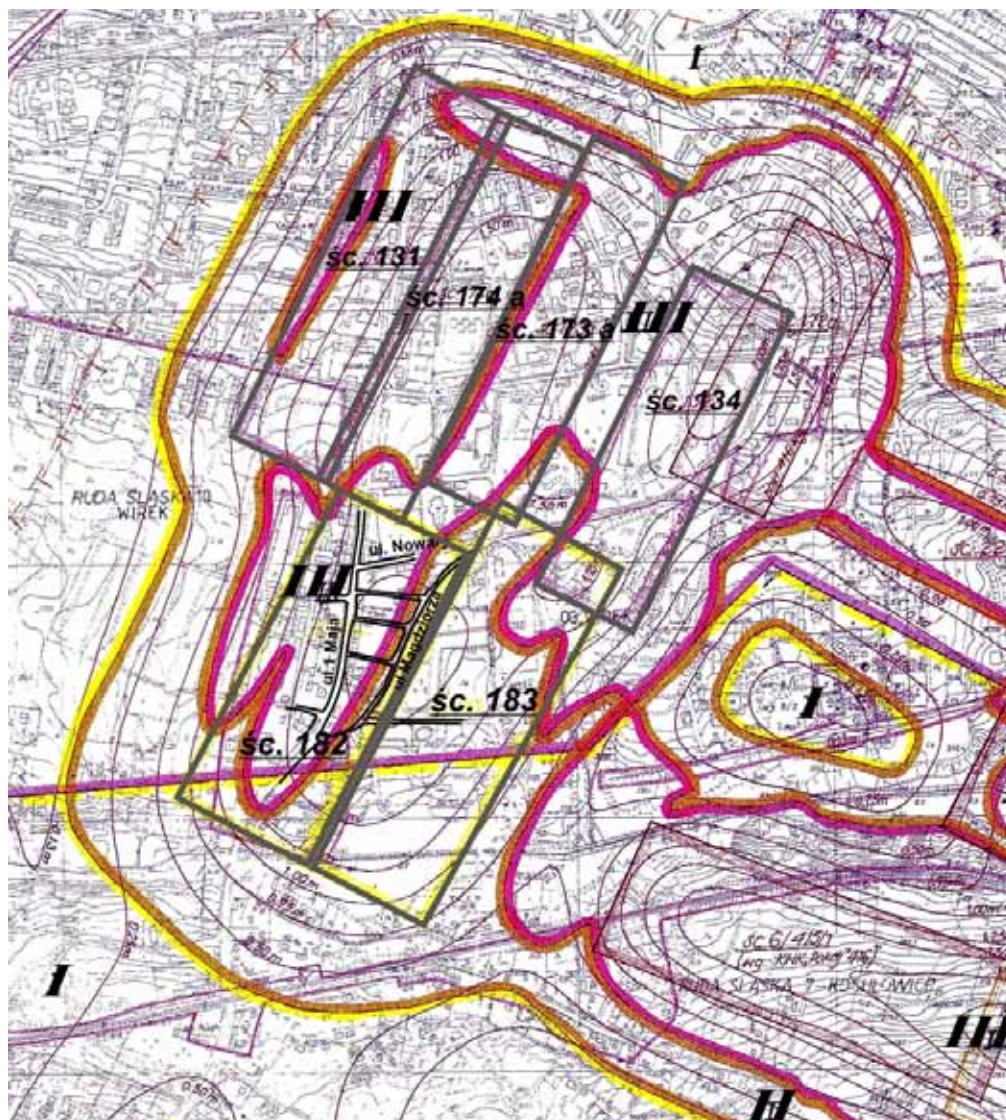
Rys. 5. Mapa prognozowanych kategorii górniczych omawianego obszaru wraz z konturami ścian oraz izoliniami przewidywanych osiadań

Zawarta w planie ruchu na lata 2006-2008 prognoza deformacji przewidywała, że w wyniku wybierania wymienionych ścian maksymalne wartości wskaźników deformacji w rejonie dzielnicy Wiek wyniosą:

- obniżenia  $W = 2.1$  m,
- nachylenia terenu  $T = 8.6$  mm/m,
- odkształcenia poziome  $E = -5.7$  mm/m.

Według tej prognozy, w III kategorii deformacji terenu znalazły się zurbanizowane tereny dzielnicy Wiek wraz z jej historyczną zabudową. Mapę prognozowanych kategorii terenu oraz izolinie przewidywanych osiadań i kontury ścian przedstawiono na rys. 5.

Z uwagi na zbyt małą ilość pomiarów, spowolnienie przyrostów osiadań w wyniku zahamowania postępu ściany nie zostało uchwycone. Widoczne jest natomiast kształtowanie się niecki w czasie, które wskazuje, że ok. sierpnia 2008 r. osiadania osiągnęły wartość ustaloną. Końcowe, maksymalne obniżenia wyniosły 2.69 m, podczas, gdy według prognozowanych izolinii osiadań (rys. 5) nie powinny przekroczyć 2 m.

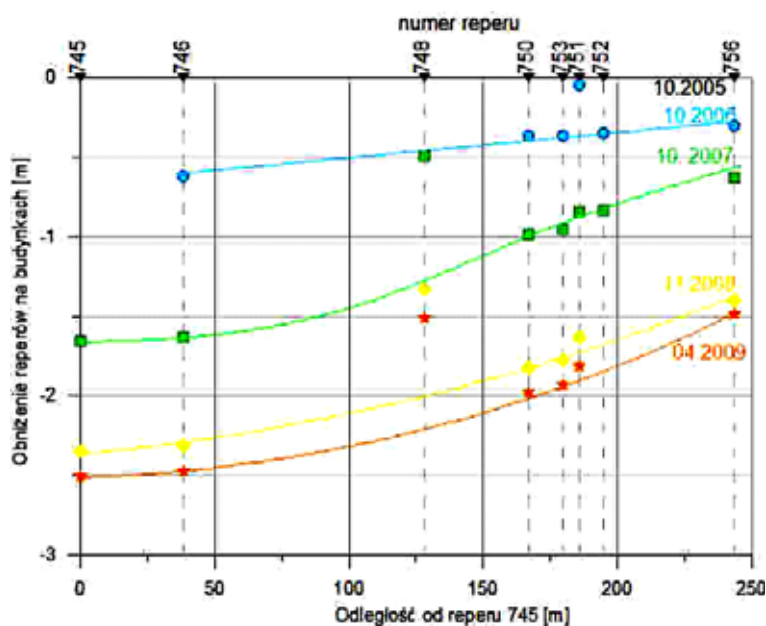
Rys. 10. Obniżenia punktów pomiarowych na budynkach wzdłuż ulicy Magdzieja

Obserwacje obniżenia budynków wzdłuż ulicy Magdzieja prowadzone były w odstępach rocznych. W okresie trwania eksploatacji wykonane zostały dwie niwelacje: w październiku 2005 r. i w październiku 2006 r. Przedstawione na rys. 10 wyniki pomiarów pokazują obniżenia reperów do roku 2009. Na wykresach zauważyć można znaczą różnicę w zachowaniu się punktu nr 748, który obniża się znacznie wolniej, niż pozostałe. Najprawdopodobniej jest to błąd powstały przy przenoszeniu danych pomiarowych do arkusza kalkulacyjnego. Oględziny punktu i budynku wykazały co prawda, że reper ten zamontowany został w inny sposób, niż wszystkie pozostałe (nie w murze, lecz w elemencie ramy stalowej – rys. 7), ale nie mogło to spowodować tak dużej różnicy obniżeń (ok. 75 cm). Pomiedzy rama stalową a murem budynku nie zaobserwowano większych odspojen ani płaszczyzn ścięcia, które musiałyby wystąpić, gdyby rama doznała znacząco innych przemieszczeń, niż cała bryła budynku (rys. 7).

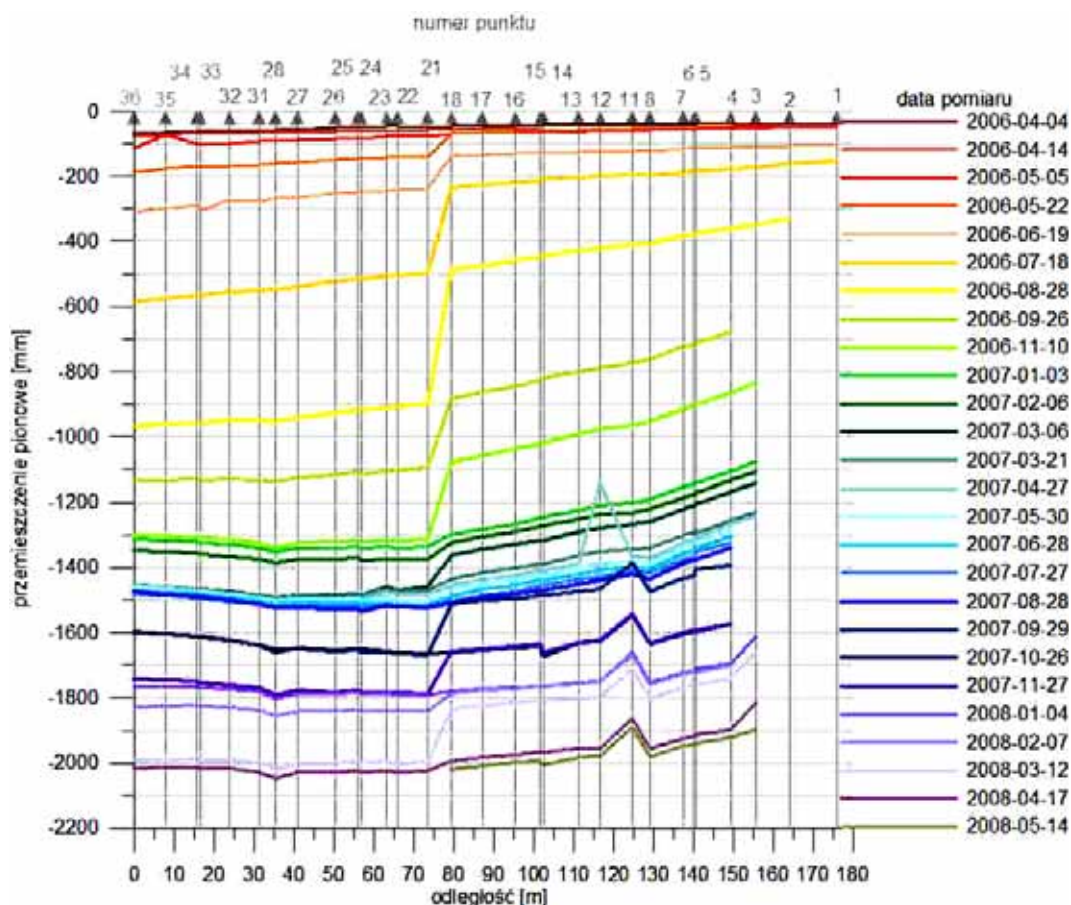
Rys. 11. Obniżenia punktów pomiarowych na budynkach wzdłuż ulicy 1 Maja

Na rys. 11 umieszczone zostały wykresy obniżeń reperów zamontowanych na budynkach zlokalizowanych wzdłuż ulicy 1 Maja. Z uwagi na wystąpienie dużych uszkodzeń tych obiektów w czasie przechodzenia pod nimi frontu eksploatacyjnego ściany 182, pomiary wykonywane były w odstępach ok. 30 dniowych. Widoczny jest dużo mniejszy przyrost obniżeń punktów w drugim kwartale 2006 r., kiedy to nastąpiło znaczne spowolnienie postępu ściany. Pomiedzy punktami 18 i 21 nastąpiły wyraźne różnice obniżeń budynków. Jak widać na planie rozmieszczenia reperów (rys. 12), efekt ten wystąpił w odstępach pomiedzy kamieniczkami o numerach 230 i 232. Ściany szczytowe tych budynków uległy wyraźnym odchyleniom, a w obu obiektach zaobserwowano znaczne uszkodzenia. Ekspertyza budowlana wykonana przez Śląski oddział ITB nakazała wykonanie zabezpieczeń ścian szczytowych. Na rys. 13 i 14 przedstawiono obie kamieniczki (stan po remoncie, przeprowadzonym po zakończeniu eksploatacji i usabilizowaniu się niecki).

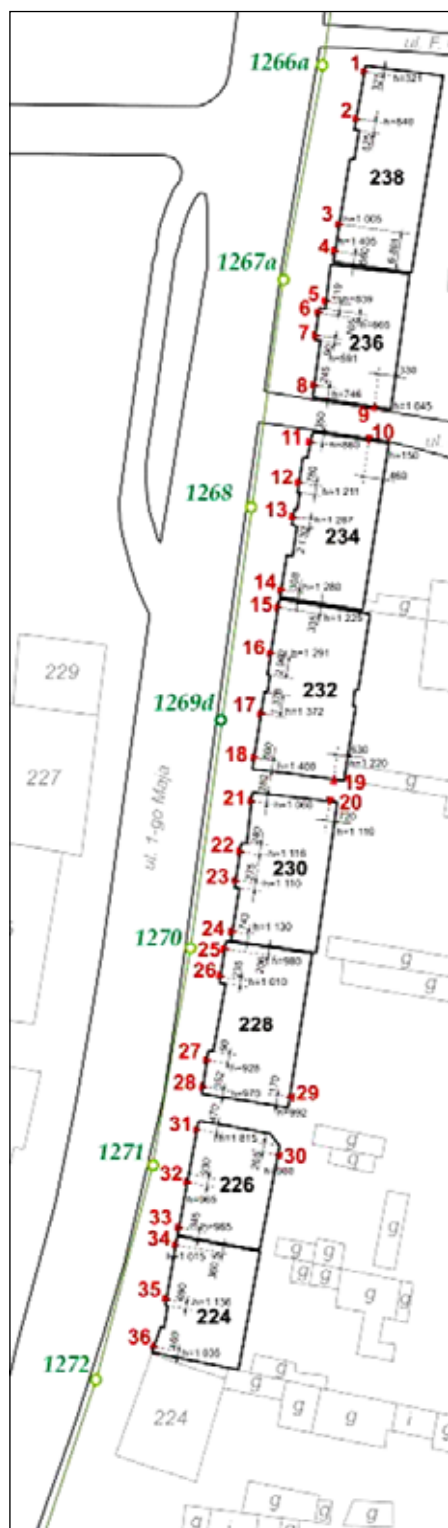
Rys. 12. Mapa rozmieszczenia reperów na budynkach wzdłuż ul. 1 Maja

Po przesunięciu się frontu eksploatacji w kierunku północnym, podobne zjawisko zaobserwowano w przerwie pomiędzy budynkami 234 i 236 (punkty 11 i 8).

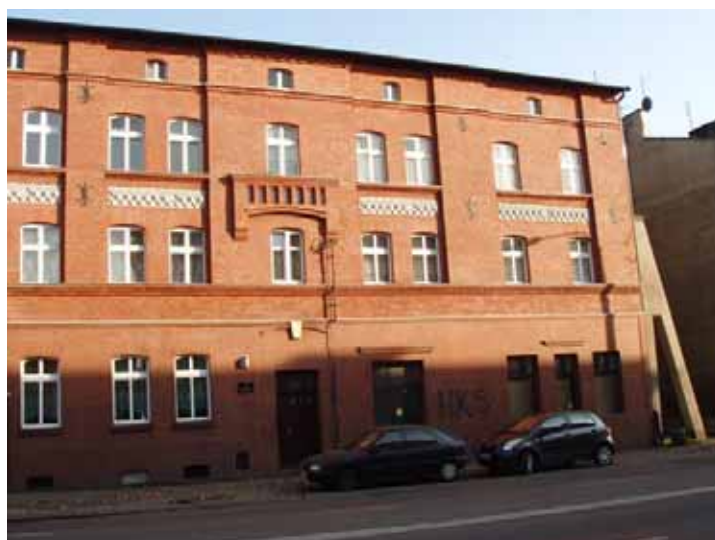
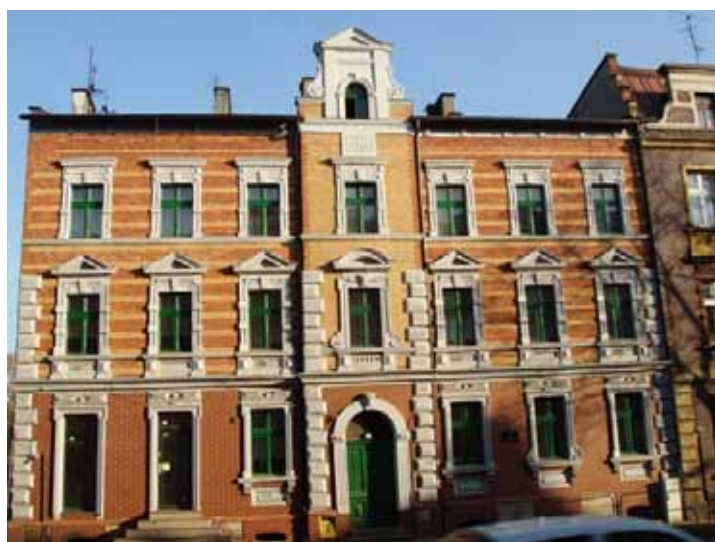
Rys. 13. Zabytkowe kamieniczki przy ul. 1 Maja w Rudzie Śląskiej (Fot. L. Florkowska); a) kamieniczka przy ul. 1 Maja 232, b) kamieniczka przy ul. 1 Maja 23

Na rys. 13 widoczna jest przypora – zabezpieczenie wykonane według zalecenia ITB Oddział Gliwice dla ściany szczytowej budynku 232.

W wyniku eksploatacji uszkodzeniom uległy budynki, przy czym najbardziej ucierpiały zabytkowe, XIX-wieczne kamieniczki przy ul. 1 Maja. W okresie przechodzenia frontu pod tymi obiektami postęp eksploatacji został zahamowany. Wtedy właśnie w budynkach wystąpiły znaczne uszkodzenia. Ściany szczytowe kamieniczek uległy wyraźnym odchyleniom, a w stropach i ścianach pojawiły się typowe uszkodzenia, charakterystyczne dla szkód górniczych. Stan budynków był na tyle poważny, że podjęto natychmiastowe prace nad wzmocnieniem konstrukcji (Kawulok, 2006). Jednocześnie, w odstępach 30-dniowych, prowadzono pomiary geodezyjne monitorujące przemieszczenia pionowe i poziome ścian. Wyniki tych obserwacji
