## Instalacja aparatury pomiarowej w hangarze lotniczym. Pomiar i rejestracja odkształceń posadzki

Na początku bieżącego roku kontynuowano rozpoczętą w 2010 roku przebudowę hangaru znajdującego się na terenie Międzynarodowego Portu Lotniczego Katowice w Pyrzowicach. W strukturze jednej z nowych płyt posadzkowych zainstalowano 3 rozety tensometryczne. Po związaniu betonu prowadzono pomiary odkształceń płyt ręcznie, przy pomocy prostego miernika strunowego. Następnie wykonano 2 egzemplarze mierników – rejestratorów i podłączono je do rozet. Przy pomocy tych urządzeń prowadzone są automatyczne pomiary odkształceń, a uzyskane dane pomiarowe zapisywane są w ich wewnętrznych pamięciach. Okresowo są one przepisywane do komputera osobistego w celu dalszej ich obróbki i archiwizacji. W szczególności oceniany jest wpływ obciążeń mechanicznych i termicznych oraz procesu hydratacji betonu na odkształcenia płyty.

### **Installing measuring equipment in the floor of a hangar. Measuring and recording floor deformations**

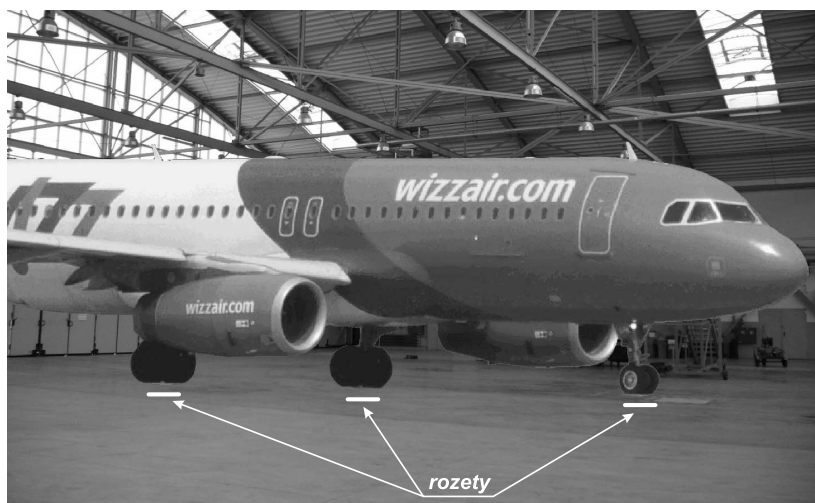
Rys. 1. Planowany montaż rozet pomiarowych w posadzce hangaru. Rozeta pod podwoziem głównym prawym nie jest uwidocznioma (fotomontaż ze zdjęć autora, samoloty prawie zawsze serwisowane są w nocy)

Celem instalacji aparatury pomiarowej w hangarze znajdującym się na terenie Międzynarodowego Portu Lotniczego Katowice w Pyrzowicach i prowadzenia przy jej pomocy pomiarów jest określenie odkształceń posadzki wspomnianego hangaru w czasie jego normalnej eksploatacji (rys. 1). Odkształcenia te mogą być wywołane skurczem hydratacyjnym zastosowanego do jej budowy betonu, zmianami temperatury, jak i obciążaniem przez serwisowane w hangarze samoloty.

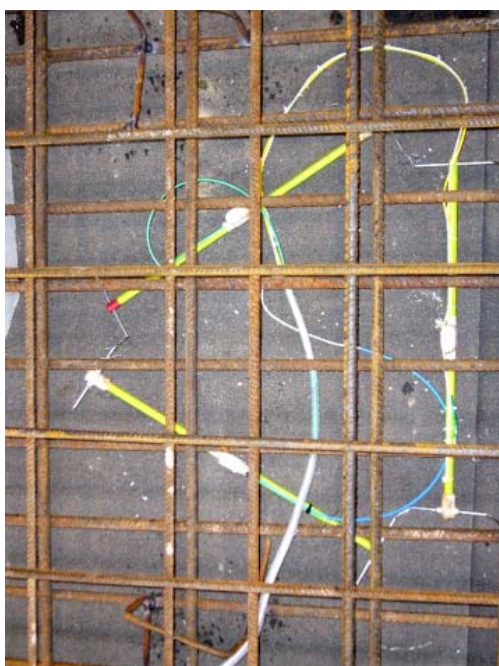
Rys. 4. Rozeta zainstalowana w miejscu oparcia kół podwozia głównego lewego

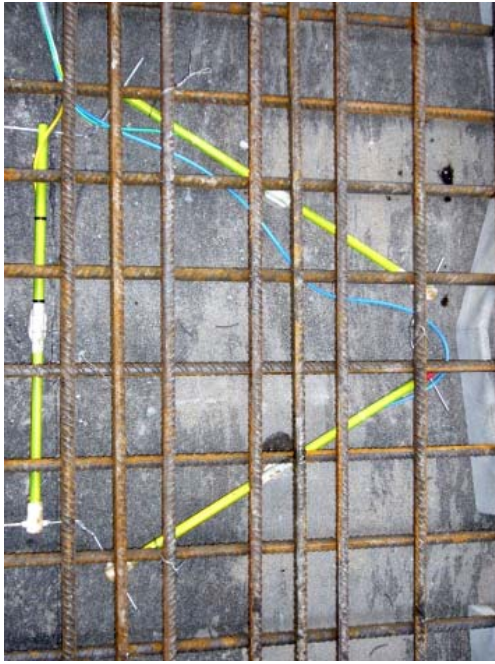
Rys. 6. Rozeta zainstalowana w miejscu oparcia kół podwozia przedniego

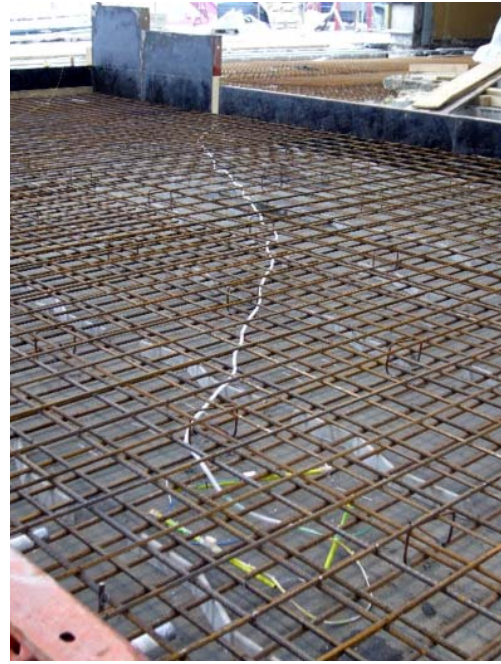
Rys 7. Ułożone zbrojenie lewego pasma płyty P1 z zainstalowaną rozetą

Do prowadzenia pomiarów zastosowano 9 ekstensometrów strunowych zatopionych w materiale posadzki podczas jej budowy, a ponadto 5 termistorów do pomiarów temperatury (betonu i powietrza w hangarze) i 2 elektroniczne mierniki – rejestratory odkształceń. Ekstensometry ułożono w formie 3 równobocznych rozet, z których każda została umieszczona w posadzce 4÷6 centymetrów nad jej dolną powierzchnią (przylegającą do warstwy poślizgowej), w przewidywanych miejscach maksymalnych obciążeń, a więc pod kołami podwozia serwisowanych samolotów Airbus A320. Dla wygody ekstensometry oznaczono kolorami (rys. 3). Rozety zainstalowane w miejscu oparcia kół podwozia przedniego i głównego lewego mają jednakową budowę, składają się z ekstensometrów o bazie 500 mm. Rozeta znajdująca się w miejscu oparcia kół podwozia głównego prawego jest zbudowana z 1 ekstensometru jw., i dwóch ekstensometrów o bazach 200 mm. Rysunki 4, 5 i 6 przedstawiają fotografie wszystkich rozet przed zalaniem ich betonem. W środku każdej z rozet umieszczono termistor. Kable łączące z miernikami – rejestratorami przeciągnięto: od rozety ‘przedniej’ do miejsca ‘A’ przy przedniej ścianie hangaru, od rozet ‘głównych’ – do miejsca ‘B’ znajdującego się w bocznym korytarzyku przy bramie (rys. 2). Na rysunku 7 widać zbrojenie lewego pasma płyty P1 z zainstalowaną rozetą i kablem poprowadzonym w kierunku tego miejsca.

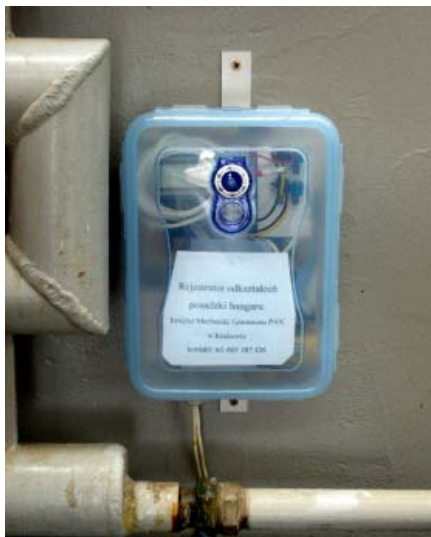
Rys. 10. Jeden z mierników – rejestratorów zamontowanych w hangarze

Podzespoły mierników – rejestratorów wraz z bateriami zostały umieszczone w obudowach – popularnych hermetycznych pojemnikach z tworzywa sztucznego. Na rysunku 10 widnieje fotografia miernika – rejestratora obsługującego rozetę zainstalowaną w pobliżu podwozia przedniego samolotu. Zawiera on 2 układy 5 do pomiaru temperatury przy rozecie i powietrza. Miernik – rejestrator obsługujący rozetę zainstalowane w pobliżu podwozia głównego samolotu zawiera oczywiście 3 takie układy.

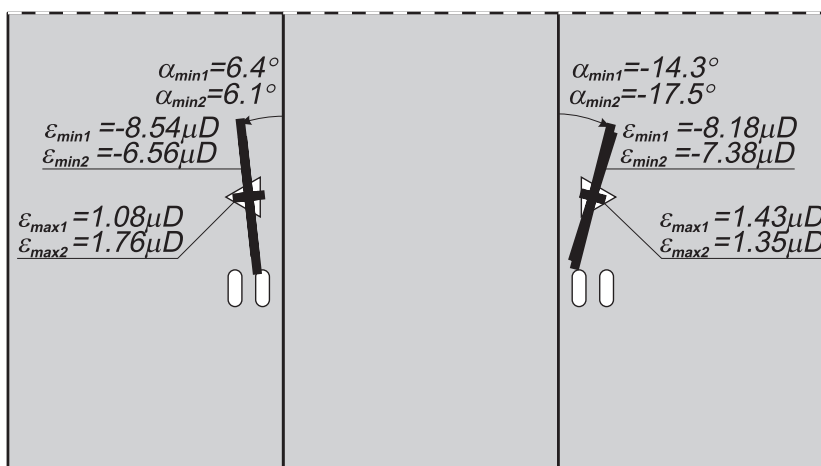
Rys. 16. Odkształcenia główne. Czerwiec, wjazd 23:40, manewry 5:30 – 6:00, wyjazd 10:30

Zarówno wartości jak i kierunki odkształceń głównych przedstawiają rysunki 15 i 16 sporządzone osobno dla 2 przypadków wtaczania samolotu do hangaru: w nocy z 5 na 6 czerwca i z 7 na 8 czerwca. W pierwszym przypadku w czasie postoju samolotu obciążenie płyty posadzkowej nie zmieniało się w zauważalnym stopniu, w drugim – 8 czerwca, w okolicach godziny 6 rano najwyraźniej zmieniano położenie samolotu.

Podobne jak na rysunkach 15 i 16 diagramy można sporządzić dla każdego przypadku wprowadzania samolotu do hangaru. W okresie od 1.06 do 10.11.2011 z przerwą od 20.08 do 31.08 zarejestrowano ich 119. W czasie tym zarówno moduły wartości odkształceń głównych, jak i moduły kątów z osią płyty mają tendencję wzrostową, np. 9.11 odkształcenie ściskające zarejestrowane przez rozetę lewą przekroczyło wartość  $20 \mu\text{D}$ , a 28.10 tę samą wartość odkształcenie ściskające zarejestrowane przez rozetę prawą (rys. 18 i 19).

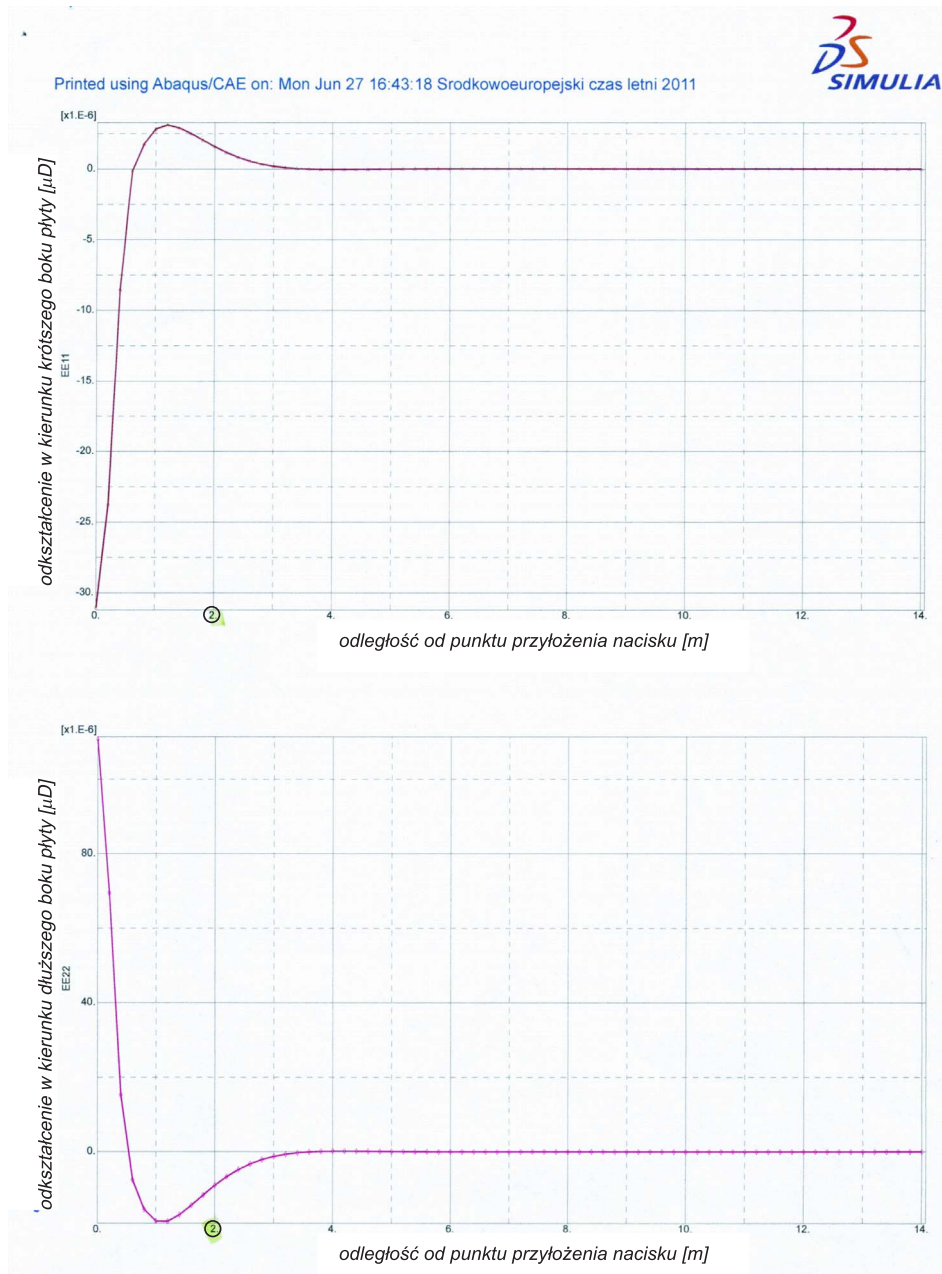
Rys. 17. Symulacja komputerowa odkształcenia jednego ze skrajnych pasm płyty posadzki hangaru (wykonane przez dr inż. L. Florkowską)

Należy zauważyć, że kierunki odkształceń minimalnych, czyli ściskających w dolnej warstwie skrajnych pasm płyty posadzkowej nie są równoległe do osi podłużnej płyty, lecz stanowią z nią kąty w zakresie  $6^\circ \div 18^\circ$ . Stan ten jest spowodowany konstrukcją płyty, a więc sposobem obciążania poszczególnych jej pasm. Mianowicie, szerokość pasm (rys. 8a) wynosi 6 m, a rozstaw kół podwozia głównego samolotu – ok. 7.5 m. Przy obciążeniu sąsiadujące z pasmem środkowym brzegi pasm zewnętrznych są wyginane w kierunku wspomnianego pasma środkowego. Uzyskane wyniki są z dobrym przybliżeniem zgodne z wynikami otrzymanymi metodą modelowania komputerowego, zobrazowanymi na rysunku 17.

Ciężar samolotu Airbus 320 bez ładunku i paliwa wynosi przeciętnie 450 kN. Z tego podwozie przednie przenosi na podłoże ok. 10%. Zatem ciężar samolotu wsparty jest niemal w całości na podwoziu głównym. Do symulacji założono obciążenie skrajnego pasma płyty siłą o wartości 200 kN w sposób pokazany na rysunku 8. Pierwsza część rysunku 17 przedstawia odkształcenia liniowe występujące wzdłuż krótszego boku. W odległości 2 m od punktu przyłożenia obciążenia, odkształcenie jest typu rozciągającego i ma wartość ok.  $1.5 \cdot 10^{-6}$ , czyli według przyjętej w pracy terminologii  $1.5 \mu\text{D}$ . Natomiast odkształcenie liniowe występujące wzdłuż dłuższego boku jest typu ściskającego i ma wartość ok.  $8 \cdot 10^{-6}$ , czyli  $8 \mu\text{D}$ .

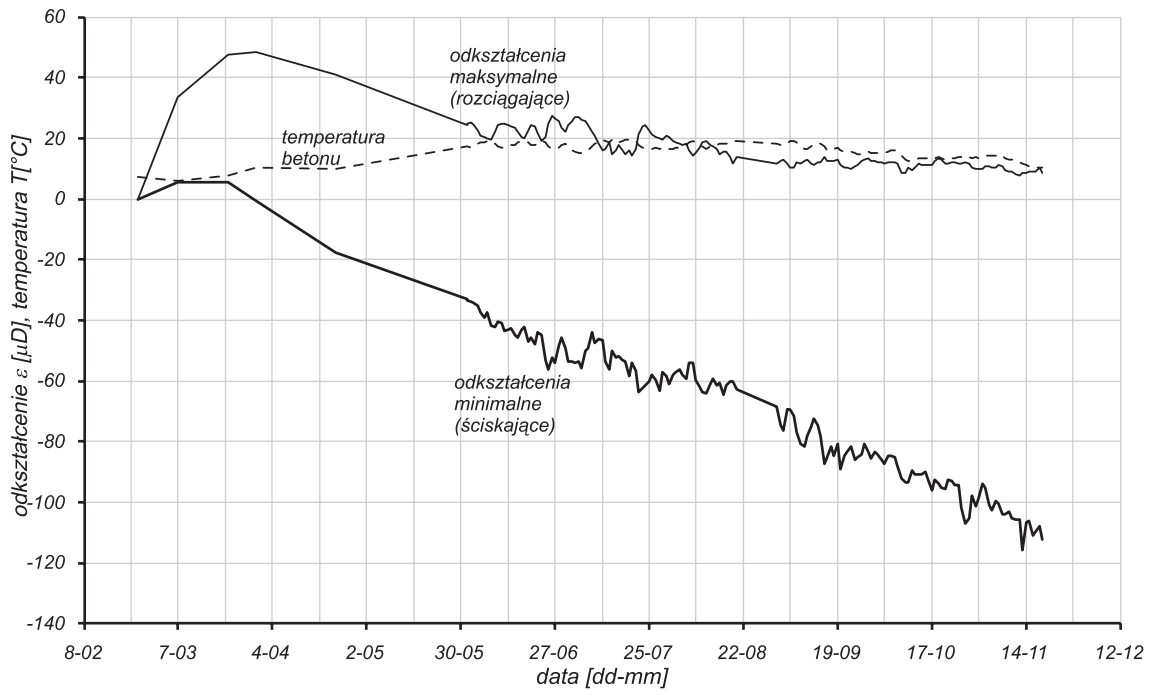
Rys. 22. Rozeta lewa. Odkształcenia główne wywołane starzeniem się materiału posadzki w okresie 24 luty – 19 listopad 2011

Oprócz obserwacji odkształceń płyt posadzki hangaru wywołanych przez obciążanie jej serwisowanymi samolotami oraz przez naprężenia termiczne przeprowadzono też obserwacje odkształceń wywołanych przez starzenie się materiału posadzki w okresie od 24 lutego do 19 listopada 2011 roku. Pierwsze pomiary przeprowadzono po upływie 24 godzin od zalania posadzki betonem. Początkowo, w okresie do 1 czerwca przeprowadzono je sporadycznie, ręcznie, następnie automatycznie. Rysunki 22-25 przedstawiają rozwój odkształceń głównych i ich kierunki. Tak jak na rysunkach 15 i 16 oraz 18 i 19, kierunek  $0^\circ$  jest zgodny z osią płyty posadzkowej hangaru.

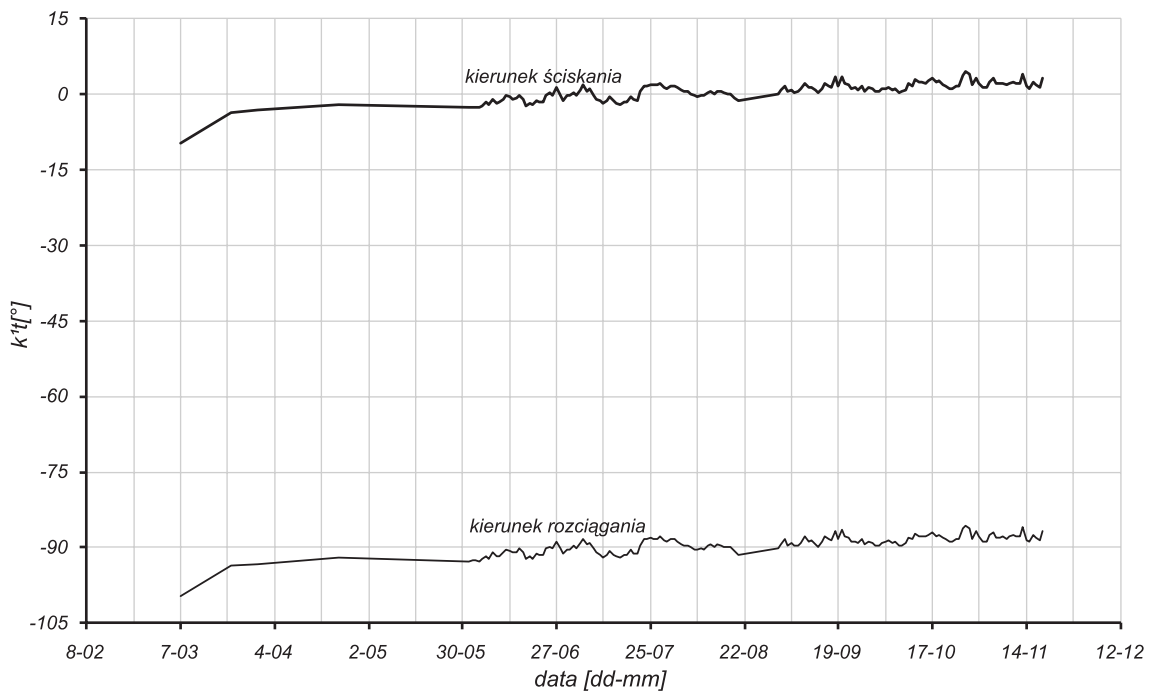
Rys. 23. Rozeta lewa. Kierunki odkształceń głównych wywołanych starzeniem się materiału posadzki w okresie 24 luty – 19 listopad 2011

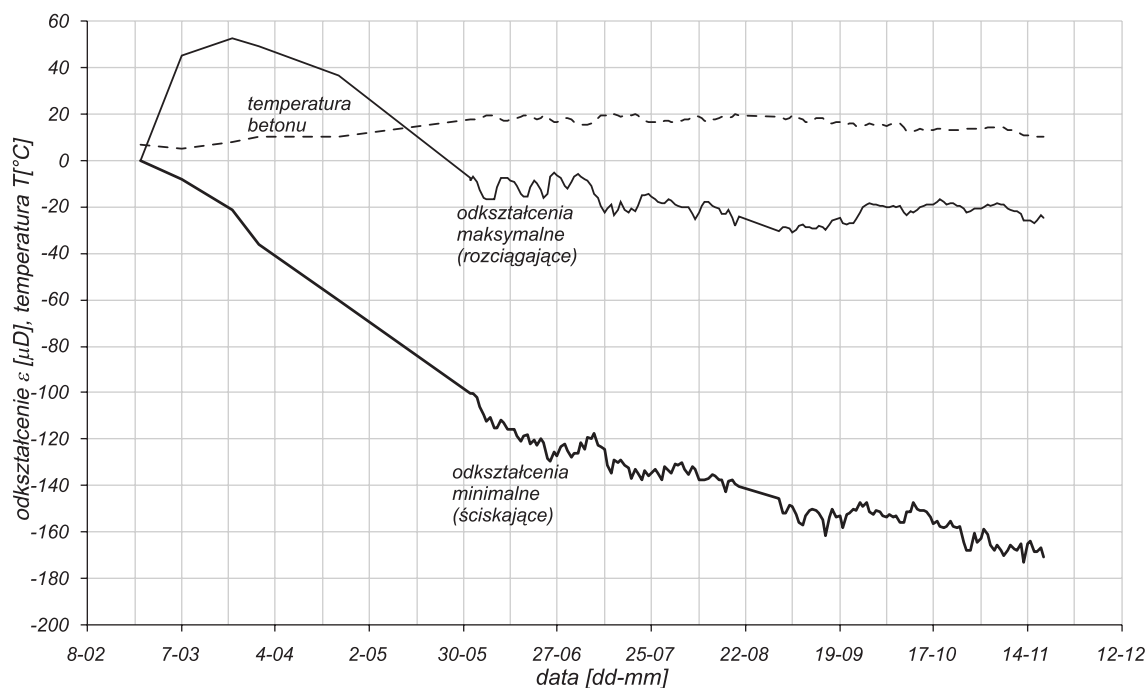
Rys. 24. Rozeta prawa. Odkształcenia główne wywołane starzeniem się materiału posadzki w okresie 24 lutego – 19 listopada 2011
