Nowe rozwiązanie konstrukcyjne głowicy pomiarowej strunowego tensometru gruntowego. Kontynuacja obserwacji odkształceń posadzki hangaru i wychylenia wieży kościoła. Obserwacja wpływu wstrząsów komunikacyjnych na budynek mieszkalny

ADAM KANCIRUK

Instytut Mechaniki Górotworu PAN; ul. Reymonta 27, 30-059 Kraków

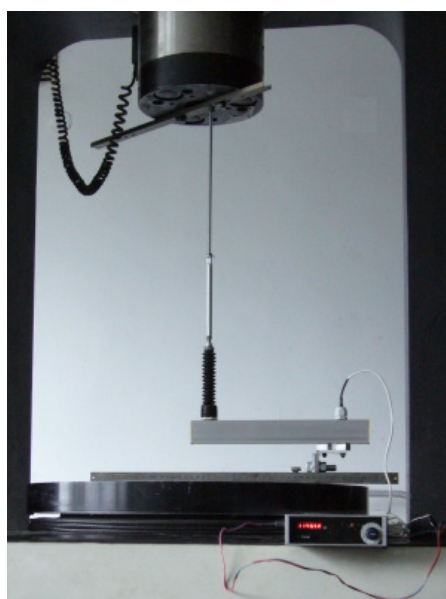
Głowica pomiarowa została przetestowana wstępnie przy użyciu urządzenia do badań wytrzymałościowych Instron 8500, wyposażonego w precyzyjny zadajnik przemieszczenia – siłownik połączony z układem pomiarowym opartym na transformatorowym przetworniku indukcyjnym (LVDT), oraz miernika strunowego KA-6 (rys. 2) [2, str. 79]. Wynik testu przedstawia rysunek 3. Charakterystyka głowicy jest z dobrym przybliżeniem liniowa. Zastanawiający jest jednak fakt, że wzbudzenie drgań struny i pomiar

Rys. 2. Test głowicy pomiarowej tensometru

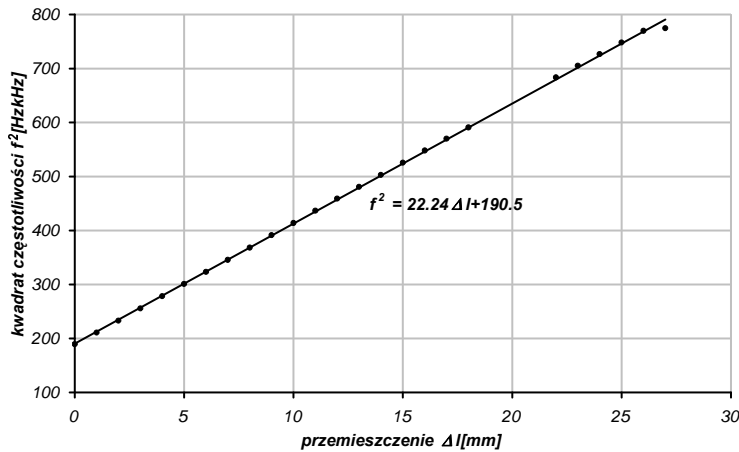
Rys. 3. Wynik testu – charakterystyka głowicy pomiarowej

okresu jej drgań zachodzi bezproblemowo, za wyjątkiem zakresu przemieszczenia 18-22 mm. W zakresie tym drgania struny są silnie tłumione, a jej naprężenie σ wyliczone według wzoru:

zmienia się w granicach 420-480 MPa. Konieczne zatem jest wyjaśnienie przyczyn tego tłumienia. Jeśli okaże się ono nieuniknionym, nieodzownym będzie zwiększenie wstępnego naciągu struny tak, aby dla całego zakresu pomiarowego głowicy naprężenie struny przekraczało 480 MPa. Przewiduje się też przeprowadzenie podobnego testu – wzorcowania za pomocą urządzenia, w którym głowica byłaby zamontowana we właściwy dla pomiarów w gruncie sposób, a więc pionowo.

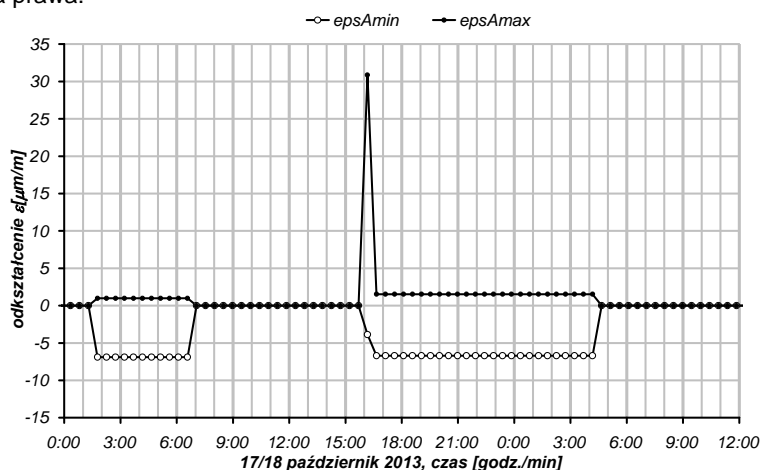
odkształcenia ściskające, w przybliżeniu wzdłuż osi płyt posadzki (równoległej do osi samolotu), w granicach $20 \mu\text{m/m}$ dla rozety lewej i $15 \mu\text{m/m}$ dla rozety prawej (rys. 5).

Rys. 5. Wartości odkształceń posadzki hangaru wskutek obciążenia jej masą serwisowanego samolotu. *epsAmin* – odkształcenia minimalne (ściskające), *epsAmax* – odkształcenia maksymalne (rozciągające)

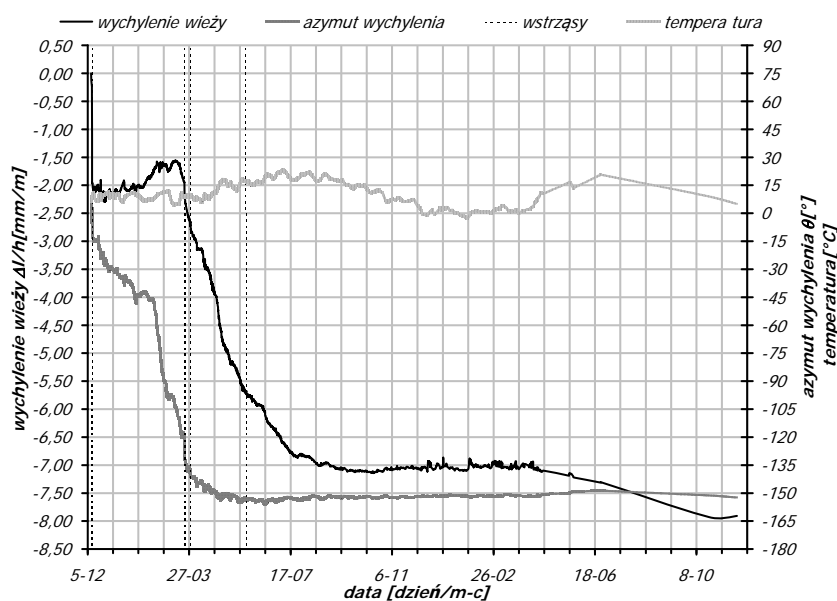
W grudniu 2011 roku zapoczątkowano obserwację wychylenia wieży zabytkowego kościoła, znajdującego się w Bytomiu-Miechowicach, na obszarze poddanym wpływom podziemnej eksploatacji węgla kamiennego [2, str. 158]. Obserwacja ta oparta była na automatycznie przeprowadzanych pomiarach, których wyniki transmitowane były do miejsca przeznaczenia drogą radiową. Eksploatacja ścianą 18a została zakończona w czerwcu 2012 roku, wychylenie wieży o wartości ok. 7 mm/m ustabilizowało się we wrześniu 2012 roku, jego azymut – ok. -150° ustabilizował się 4 miesiące wcześniej. Dlatego od czerwca 2013 roku zaniechano pomiarów przeprowadzanych automatycznie, pozostając przy sporadycznie wykonywanych pomiarach ręcznych. Tymczasem pomiary te, przeprowadzone 21 października i miesiąc później wykazują dalszy wzrost wychylenia wieży, do wartości bliskiej 8 mm/m, przy niemal niezmiennym jego azymucie (rys. 7). Stąd wniosek, że teren na którym posadowiony jest budynek kościoła jest jeszcze daleki od pełnej stabilizacji, co sugeruje potrzebę wznowienia pomiarów przeprowadzanych automatycznie z częstotliwością co najmniej 1/tydzień.

Rys. 7. Zmiana wychyleń wieży kościoła

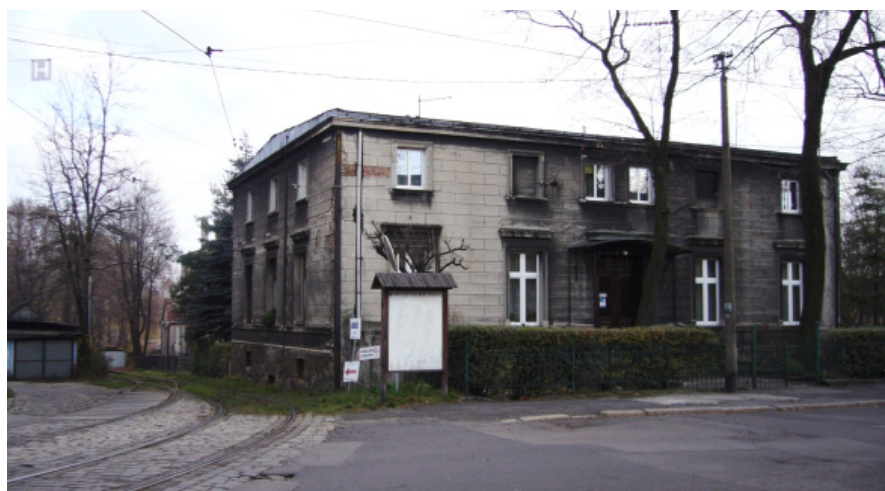
Rys. 8. Budynek mieszkalny w Mysłowicach, w sąsiedztwie torowiska tramwajowego

Na Górnym Śląsku, w Mysłowicach, na terenie poddanym wpływom eksploatacji górniczej znajduje się ok. 150-letni budynek mieszkalny (rys. 8). Jednak obecnie, głównym czynnikiem szkodliwym dla niego i uciążliwym dla jego mieszkańców nie są zjawiska związane z wydobywaniem węgla, lecz z ruchem tramwajów na sąsiadującym z nim torowisku. Obecnie ruch tramwajów linii 14 przedsiębiorstwa komunikacyjnego „Tramwaje Śląskie” odbywa się torem zewnętrznym łuku widocznego na rysunku 8. Ruch tramwajów linii 26, torem wewnętrznym łuku jest czasowo wstrzymany. Obydwa tory łączą się na zwrotnicy tuż obok budynku. Przejazd przez tę zwrotnicę tramwaju 14 odbywa się na wprost, a tramwaju 26 ze skretem, stąd wstrząsy spowodowane jego przejazdem są odczuwane przez mieszkańców budynku jako silniejsze.

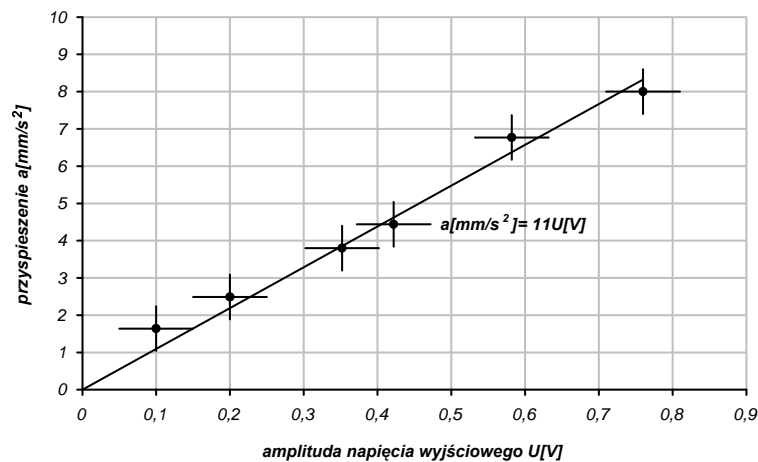
Akcelerometr wraz z układem elektronicznym został wstępnie przetestowany przy użyciu wspomnianego urządzenia do badań wytrzymałościowych Instron 8500 i oscyloskopu z pamięcią. „Instron” został zaprogramowany tak, aby jego siłownik wykonywał ruch sinusoidalnie zmienny o częstotliwościach w granicach 2÷9 Hz. Za pomocą oscyloskopu mierzono amplitudę sygnału wyjściowego z układu elektronicznego akcelerometru. Rysunek 10 przedstawia orientacyjną charakterystykę badanego urządzenia. Wynika z niej, że akcelerometr wraz z układem ma czułość ok. 90 mV/1mm/s².

Rys. 10. Charakterystyka akcelerometru wraz z podłączonym do niego układem elektronicznym

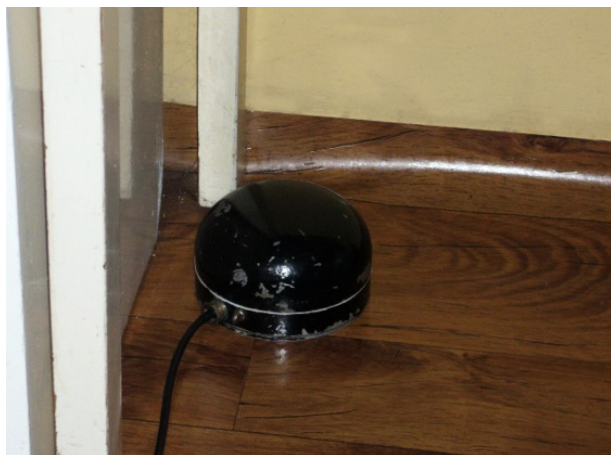
Zmodernizowany i przetestowany akcelerometr wraz z rejestratorem został umieszczony na podłodze nieużytkowanego pomieszczenia budynku, na parterze, przy ścianie przylegającej do torowiska tramwajowego (rys. 11 i 12). Zarejestrowane na taśmie papierowej przez okres jednego miesiąca wstrząsy (rys. 12) odpowiadają czasowo dokładnie rozkładowi jazdy tramwaju nr 14. Amplituda tych wstrząsów często przekracza 20 mm/s². Przywrócenie kursowania tramwaju numer 26 spodziewane jest na początku przyszłego roku, wówczas to rejestracja wstrząsów w budynku zostanie wznowiona.

Rys. 11. Zainstalowany akcelerometr
