# Przykłady zagrożeń powierzchni terenu deformacjami nieciągłymi typu powierzchniowego ujawniające się nad zlikwidowanymi podziemnymi wyrobiskami górniczymi

KRZYSZTOF TAJDUŚ, ANTON SROKA, RAFAŁ MISA, MATEUSZ DUDEK

*Instytut Mechaniki Górotworu PAN; ul. Reymonta 27, 30-059 Kraków*

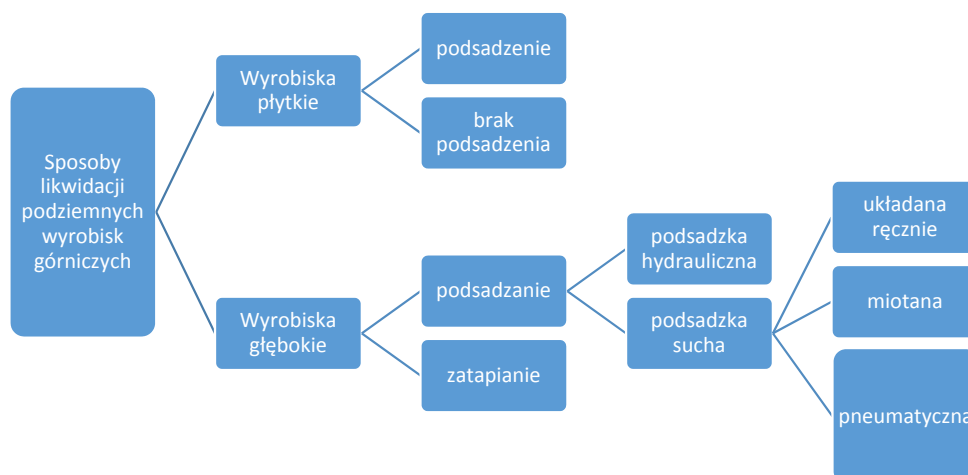
Rys. 1. Sposoby likwidacji podziemnych wyrobisk górniczych

Sposoby likwidowania podziemnych wyrobisk górniczych można podzielić w zależności od stosowanej technologii wydobycia oraz warunków górnictwo-geologicznych (Rys. 1).

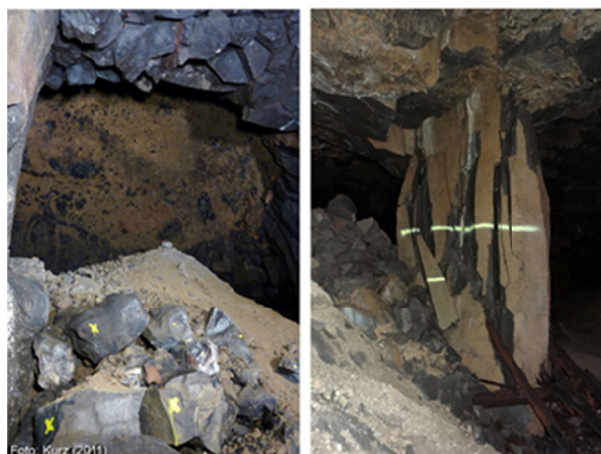
Rys. 5. Przykład zniszczonego filara oraz zawał skał stropowych [1]

Wartości prezentowanych parametrów wytrzymałościowych w odniesieniu do warunków górniczych (tzn. głębokości eksploatacji i ciśnienia pionowego) świadczą o wysokich jej wartościach. Natomiast pomimo tego z czasem pod wpływem długotrwałego działania ciśnienia pionowego skał nadległych, temperatury, wilgotności i zwietrzenia wiele filarów zaczęło ulegać kruchemu pękaniu (Rys. 5). Brak podparcia spowodowało zwiększenie się powierzchni niepodpartego stropu i w konsekwencji doprowadziło to do wystąpienia lokalnych obwałowań.

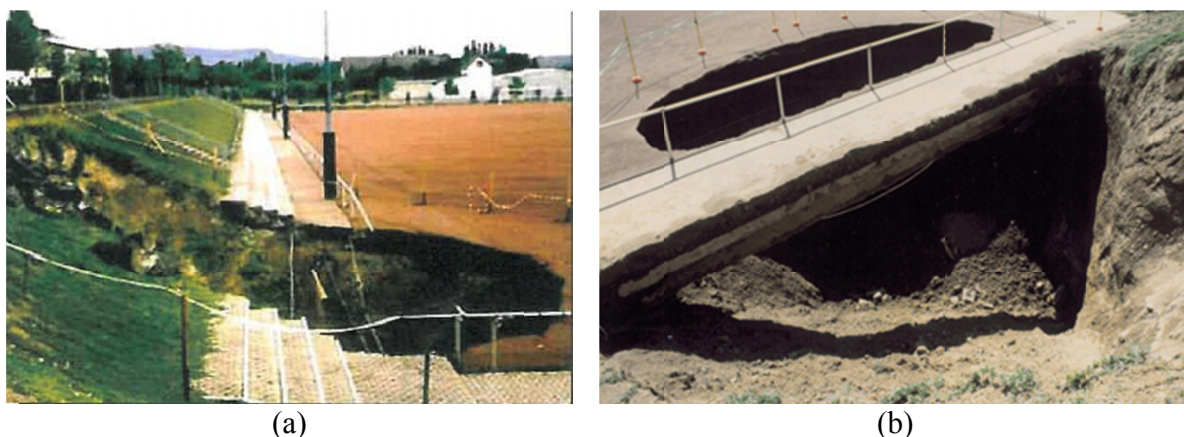
Powstałe uszkodzenia w górotworze spowodowały w dalszej kolejności niekontrolowane deformacje powierzchni terenu typu nieciągłego, których przykłady przedstawiono na rysunkach 6a i 6b.

**Rys. 6.** Wielkośrednicowe zapadliska powierzchniowe powstałe nad zawalonymi komorami kopalni Oberer Niedemendiger Basaltlavastrom (obszar boiska sportowego) w mieście Mending [3] z lat: (a) 1988 oraz (b) 1994

W celu niedopuszczenia do dalszych niekontrolowanych ruchów górotworu wprowadzono program naprawczy. W wyniku tego programu przeprowadzono inwentaryzację istniejących komór, wraz z wykonaniem pomiarów geodezyjnych (m.in. konwergencji). Następnie przeprowadzono badania geotechniczne i geofizyczne w celu rozpoznania masywu skalnego oraz zaproponowania przeprowadzenia odpowiednich zabezpieczeń, takich jak: wykonanie wzmocnienia z betonu natryskowego na strop, ociosy i spąg komory, zainstalowanie kotew w miejscach wymaganych założenia konstrukcji wspornikowych oraz siatek stalowych.

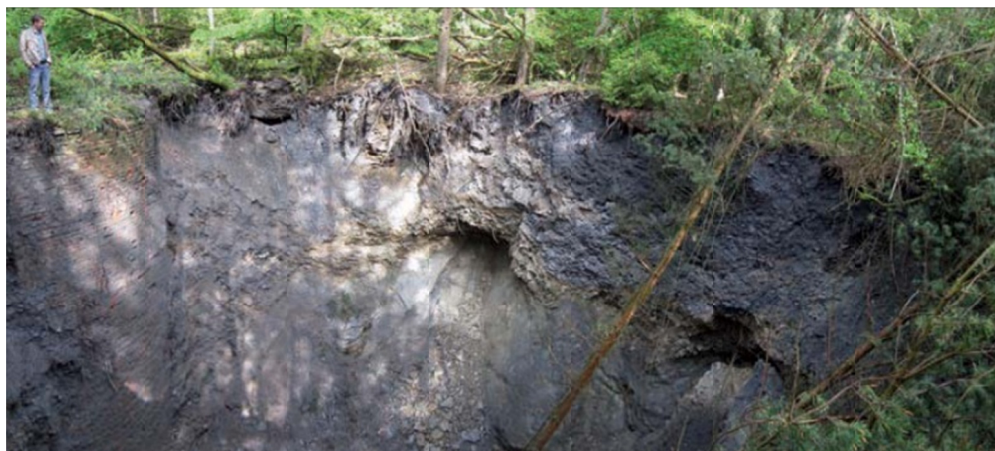
W maju 2010 roku w rejonie St. Goar Werlau (ok. 20 km od miasta Koblenca) na powierzchni terenu powstało duże zapadlisko pogórnice [4] (Rys. 7). Pomiary wykazały, że głębokość stożka zapadliskowego wyniosła ok. 15 m, a średnica ok. 20 m. Powstał on w miejscu istnienia dawnego zlikwidowanego przez wypełnienie szybu górniczego Gustav, charakteryzującego się głębokością sięgającą 432 m i będącym częścią dawnej kopalni cynku „Blei-Zink-Grube Gute Hoffnung”. Szyb ten zlokalizowany był na dawnej hałdzie górniczej. Przypuszczalnym powodem powstania zapadliska było obsunięcie się (opad) materiału wypełniającego szyb (podsadzki) tworząc w ten sposób przestrzeń, do której wdarł się nadległy masyw skalny.

**Rys. 7.** Zapadlisko powstałe w miejscu szybu górniczego „Gustav” kopalni „Blei-Zink-Grube Gute Hoffnung” [4]

Wydarzenie to zostało poprzedzone rok wcześniej intensywnymi opadami atmosferycznymi, które spowodowały nagłe wdarcie się dużej ilości wody wraz ze szlamem do wyrobisk dawnej kopalni, doprowadzając do osłabienia tarcia materiału wypełniającego, który następnie został częściowo wypłukany z wyro-

bisk górniczych. W wyniku rozszczelnienia materiału podsadzkowego, w ciągu kilku godzin do wyrobisk przedostało się ok. 10 000 m<sup>3</sup> mieszaniny wody i szlamu, co doprowadziło do podniesienia się poziomu wody w dawnej kopalni.

W celu zabezpieczenia obszaru przed dalszymi deformacjami postanowiono wydzielić uszkodzony teren wraz z obszarem otaczającym, który został zamknięty dla osób postronnych, następnie przewidziano odbudowanie rury szybowej.

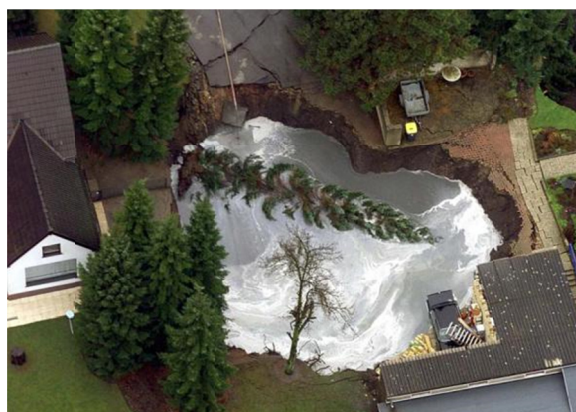
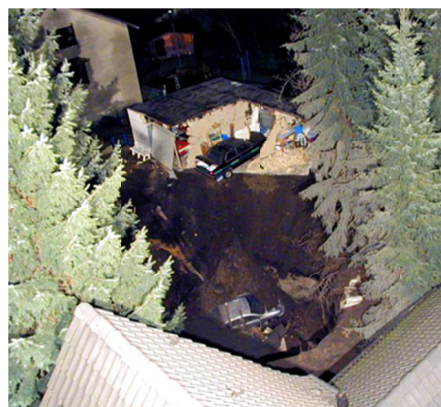
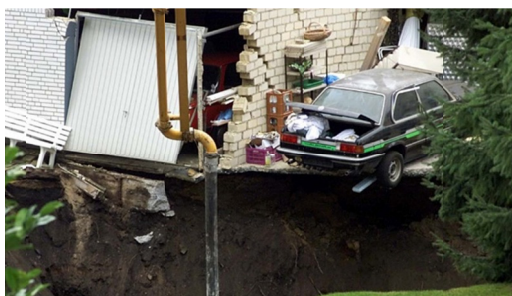
Kolejnym przykładem zapadliska powstałego w rejonie mieszkalnym, jest tzw. „Krater von Wattenscheid”. Powstał on w styczniu 2000 r. w dzielnicy Wattenscheid miasta Bochum, w kształcie leja zapadliskowego o głębokości ok. 15 m i powierzchni 500 m<sup>2</sup>. Zapadlisko powstało w wyniku ruchów gruntu w rejonie dawnego zlikwidowanego szybu wydobywczego nr. 4 kopalni węgla „Maria-Anna”. Zaistniały wypadek zagroził zarówno kilku obiektom mieszkaniowym, jak i również istniejącej drodze dojazdowej (Rys. 8). Powodem powstania zapadliska były źle wykonane prace likwidacyjne budynków kopalni węgla przeprowadzone w roku 1906. W ich wyniku zawaleniu uległa wieża szybowa (nr 4), która następnie opadła do wnętrza szybu, w konsekwencji niszcząc jego obudowę szybową i zakleszczając się na głębokości ok. 40 m pod powierzchnią terenu. Sytuacja ta nie spowodowała przerwania prac likwidacyjnych, doprowadzając w konsekwencji do podsadzania pozostałej części szybu. Pozostawienie wyposażenia szybu w połączeniu ze zbyt dużym uziarnieniem materiału zasypowego skutkowało powstaniem w rurze szybowej pustek o znacznych objętościach. Ogółem do rury szybowej o objętości 13 000 m<sup>3</sup> wprowadzono jedynie około 2 200 m<sup>3</sup> materiału podsadzkowego. W roku 1989 przystąpiono do dalszych prac zabezpieczających, skupiono się jednak tylko na przypowierzchniowej warstwie rury szybowej do głębokości 35 m. Błędną decyzją był brak zabezpieczeń dla głębszych rejonów w których nadal występowały pustki. Z czasem w wyniku działania wody oraz innych procesów degradujących, zakleszczona w górotworze obudowa drewniana (wraz z elementami szybu) zaczęła tracić swoją podporność. Powstała pustka zaczęła stopniowo przemieszczać się ku powierzchni, powodując kolejne fazy opadania warstw skalnych i gruntowych. Ruchy te doprowadziły do powstania zapadliska poprzedzonego kilkoma silnymi wstrząsami sejsmicznymi. W celu zabezpieczenia zniszczonego rejonu wtłoczono blisko 7 500 m<sup>3</sup> betonu.

Rys. 8. Zapadlisko powstałe na osiedlu mieszkaniowym miasta Bochum [7-9]

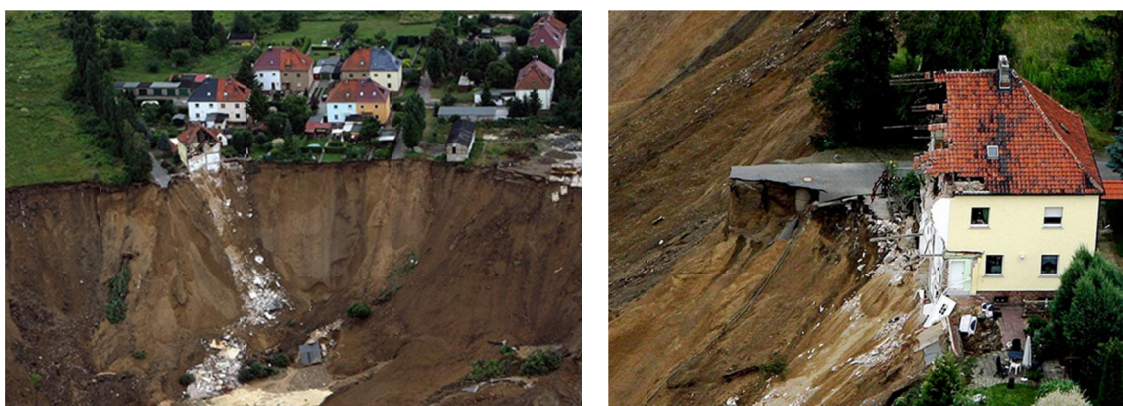
wymi (gruntowymi, skalnymi, siłami zewnętrznymi, rekonsolidacją, itp.) prowadzą również do innych form powierzchniowej deformacji nieciągłej. Przykładem jest powstanie na powierzchni **osuwiska**. Jest ono skutkiem przemieszczenia się warstw gruntowych (ewentualnie skalnych) po płaszczyźnie nachylonej. Przyczyną wywołującą ruchy może być, zarówno zmniejszenie tarcia powierzchniowego na granicy warstw w wyniku działania wody lub też przemieszczenie się nadkładu zlokalizowanego na skarpie do dawnych sztolni (wyrobisk) górniczych. Często zdarza się, że problem pojawienia się osuwiska na terenach dawnych kopalń jest problemem składającym się z obu tych przypadków. Przykładem takiego zdarzenia jest katastrofa związana z aktywacją starych eksploatacyjnych podziemnych wyrobisk górniczych w rejonie Sachsen-Anhalt (miejsowość Nachterstedt) (Rys. 9). Początkowo na danym terenie istniała kopalnia podziemna, która prowadziła eksploatację metodą chodnikową. W latach późniejszych (pod koniec XIX wieku) z przyczyn ekonomiczno-technologicznych podjęto decyzję o przeprowadzeniu w tym miejscu eksploatacji technologią odkrywkową. Po zamknięciu kopalni (połowa XX wieku) odkrywkę zatopiono tworząc zalewisko. W wyniku podnoszenia się wód w zalewisku i związanych z tym zmianach gruntowo-wodnych, uaktywnione zostały dawne chodniki eksploatacyjne zlokalizowane w zboczu zlikwidowanej kopalni odkrywkowej. Zawał tych wyrobisk doprowadził do utraty stateczności skarpy i powstanie osuwiska.

Rys. 9. Osuwisko powstałe w miejscowości Nachterstedt w pobliżu dawnej eksploatacji węgla brunatnego [10]
