Zagrożenia powierzchni terenu deformacjami ciągłymi i nieciągłymi aktywującymi się podczas zatapiania podziemnych kopalń

KRZYSZTOF TAJDUŚ, ANTON SROKA, RAFAŁ MISA, MATEUSZ DUDEK

Instytut Mechaniki Górotworu PAN; ul. Reymonta 27, 30-059 Kraków

Ground surface risks caused by continuous and discontinuous deformation activated during mine flooding

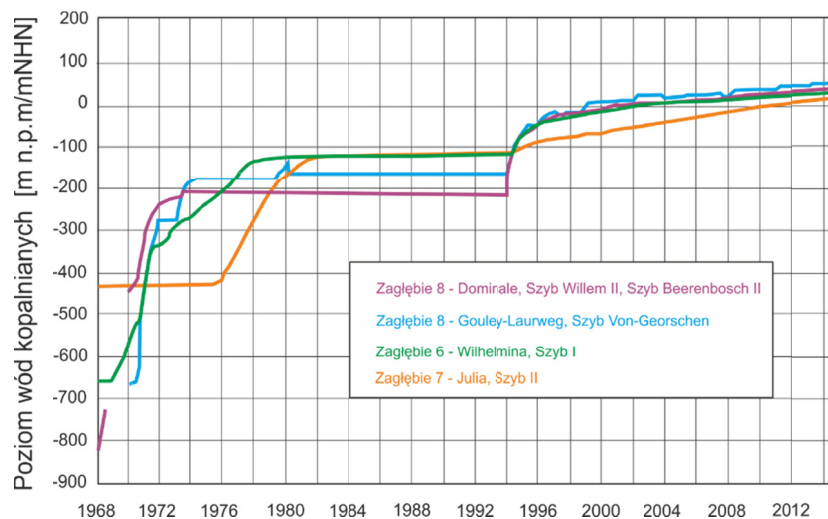
Rys. 2. Zmiany poziomu wód kopalnianych w różnych latach dla prezentowanego Zagłębia Węglowego 9-ciu kopalń

Jak już wspomniano, pomimo decyzji o likwidacji kopalń (1975) do roku 1994 prowadzono ciągle odwodnienie górotworu. Jednak po tym terminie zaprzestano dalszych prac odwadniających i zdecydowano się na zatopienie wyrobisk kopalni. Decyzje te dobrze opisuje rysunek 2 przedstawiający zmiany poziomu wód podziemnych kopalń (wód kopalnianych) w funkcji czasu. Widać na nim, że po decyzji z roku 1994 nastąpiło znaczne podniesienie się poziomu wód o ok. 50 do 100 m, a następnie w dalszych latach poziom ten się podnosi w miarę ze stałą prędkością.

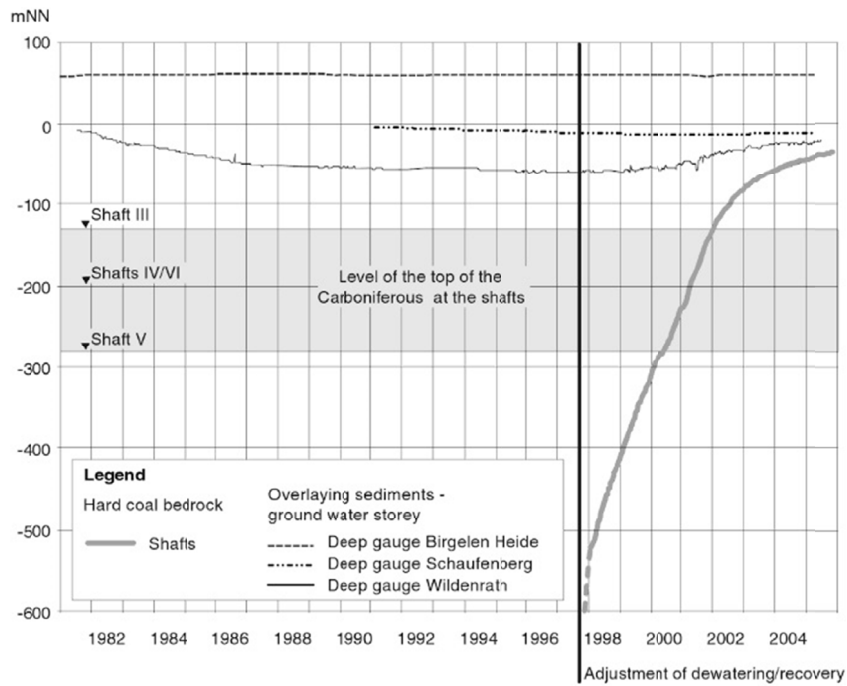
Rys. 10. Wykres podnoszenia się poziomu wód podziemnych (mine water level) [Źródło: Heitfeld et al., 2006]

Po zakończeniu procesu odwadniania kopalni Sophia-Jacoba (1997) poziom wód podziemnych zaczął gwałtownie wzrastać o ok. 100 m/rok do 2001 r. W trakcie tego okresu osiągnięto poziom wód podziemnych -150 mNN (Rys. 10). Poziom wód rósł raczej jednolicie na całej powierzchni rejonu „Erkelenz”. W roku 2000 wody podziemne osiągnęły poziom nadkładowych warstw osadowych w północnej części „Horst of Wassenberg”. Pod koniec roku 2001 cały górotwór karbonu w rejonie „Horst of Wassenberg” był wypełniony wodą (szyb III na Rys. 10). Po tym okresie wzrost poziomu wód zaczął zwalniać do wartości aktualnej 8 m/rok. Do roku 2005 poziom wód w rejonie „Horst of Wassenberg” sięgnął -35 m. Należy pamiętać, że w roku 1997, czyli w momencie zakończenia procesu odwadniania wysokość wód podziemnych wynosiła około -780 m, czyli nastąpiło jej podniesienie o ok. 745 m.

Bazując na dostępnych danych, szacuje się, że poziom wód gruntowych znajdujący się w warstwach osadowych przed rozpoczęciem procesu odwadniania związanego z eksploatacją górniczą wynosił ok. 50-60 m, natomiast po uruchomieniu procesu odwadniania poziom ten uległ obniżeniu (Rys. 10 pokazuje trzy poziomy wód gruntowych, gdzie tylko dla poziomu wodonośnego „Birgelen Heide” nie zarejestrowano wpływu prac odwadniających). W „Horst of Wassenberg” poziom wód gruntowych spadł do poziomu ok. -12 m w roku 1999/2000 natomiast w północnej części „Horst of Wassenberg” poziom wód gruntowych osiągnął poziom -60 mNN (Rys. 10 – „Wildenrath”). Po zaprzestaniu procesu odwadniania poziom wód gruntowych ponownie odzyskuje pierwotny poziom z prędkością ok. 1,5 m/rok.

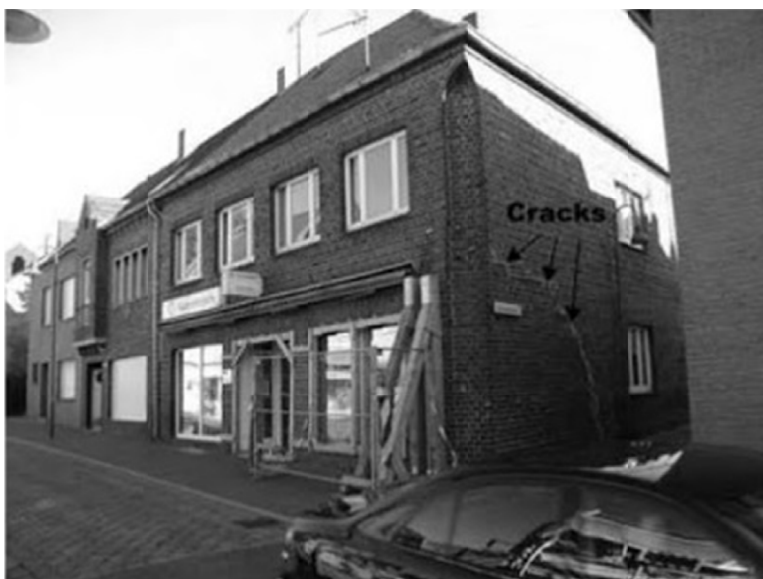
Rys. 13. Budynek zakwalifikowany do katastrofy budowlanej spowodowany nieregularnym wypiętrzeniem powierzchni terenu [Źródło: Heitfeld et al., 2006]

W rejonie „Wassenberg”, „Ratheim” i „Wildenrath” zarejestrowano maksymalne podniesienie o wartości ok. 7 cm i przyroście rocznym 1-2 cm/rok. Do roku 1999 nie wiązało się to z żadnymi szkodami w powierzchniowych obiektach budowlanych. Jednak gdy poziom wód podziemnych osiągnął górne warstwy skalne, wówczas nastąpił wzrost poziomu wód gruntowych w zalegających warstwach osadowych. W okresie od 2001 do 2003 maksymalne podniesienie poziomu wody kopalnianej wyniosło 3-4 m/rok. W rejonach uskoków „Rurrand” i „Meinweg” powstały deformacje nieciągłe typu liniowego przebiegające w przybliżeniu równoległe do systemu uskoków o długości ok. 8-9 km i różnicy podnoszenia 6-7 cm. Spowodowało to stosunkowo duże uszkodzenia w 120 budynkach, z których 9 zakwalifikowano do szkody całkowitej (katastrofy budowlanej) i zostały wyburzone. Na zdjęciach (Rys. od 13 do 15) pokazano przykładowe obiekty budowlane, które uległy zniszczeniu w wyniku nierównomiernego podniesienia się powierzchni terenu.

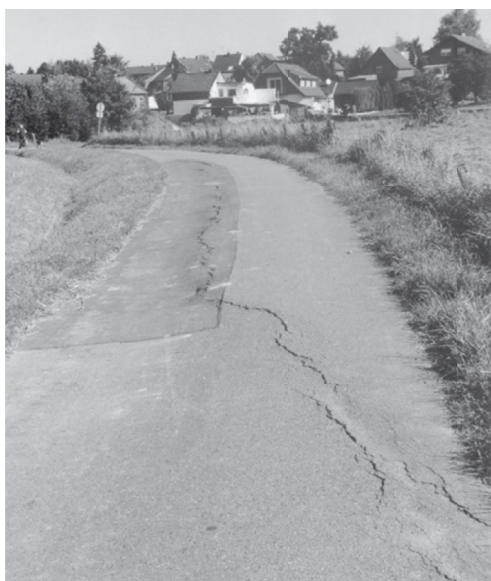
Rys. 14. Uszkodzenia w drodze lokalnej pomiędzy miejscowościami Vogelsang i Luchtenberg [Źródło: Baglikow, 2003]

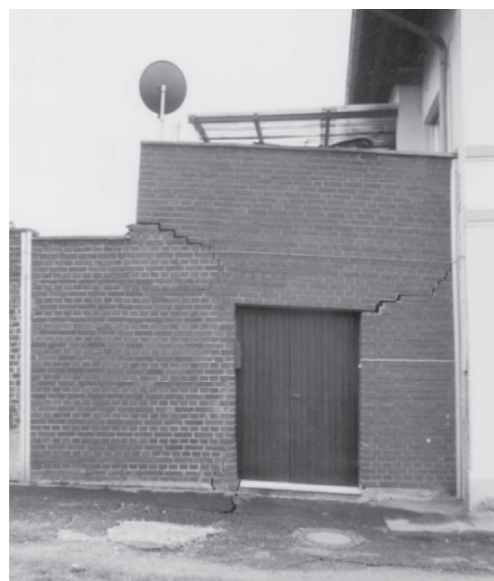
Rys. 15. Uszkodzenie na przybudówce budynku w Wessenberg [Źródło: Baglikow, 2003]

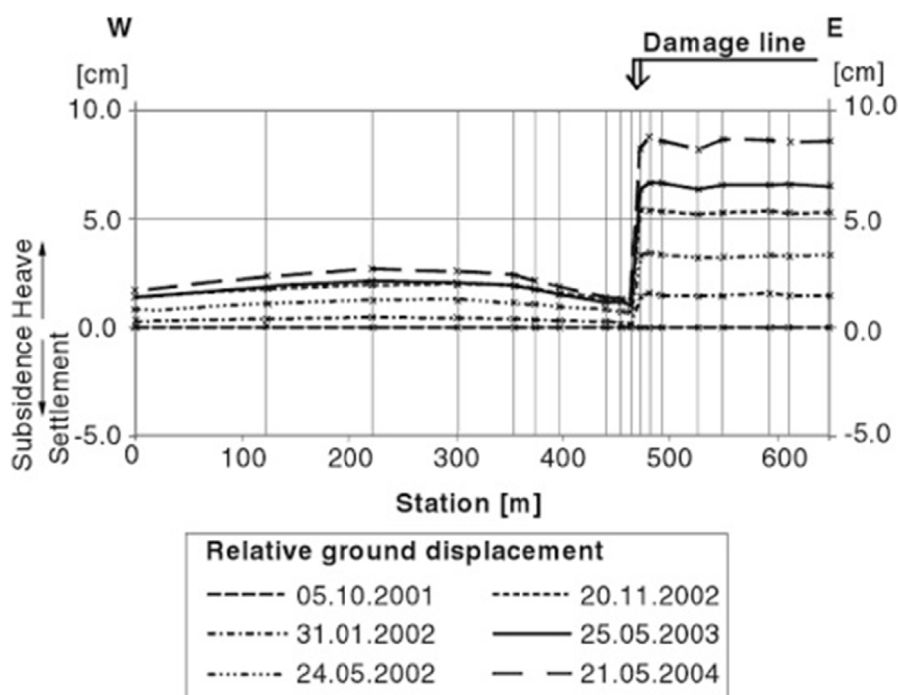
Rys. 16. Pomiary geodezyjne przemieszczeń pionowych dla linii pomiarowej [Źródło: Heitfeld et al., 2006]

W roku 2000 założono na powierzchni linie geodezyjne rejestrujące przemieszczenia pionowe. Wykazały one istnienie wspomnianej „linii zniszczenia” równoległej do sieci uskoków, która przyczyniła się w głównym stopniu do katastrof budowlanych (Rys. 16).
