Analiza rejestracji czujników systemu gazometrii zabudowanych w wyrobiskach odprowadzających powietrze z pola F w pokładzie 364/1-2 w KWK „Murcki-Staszic” oraz w szybie wentylacyjnym „Zygmunt”, w aspekcie wybuchu metanu w dniu 27 lipca 2016 r.

NIKODEM SZŁĄZAK, STANISŁAW WASILEWSKI

*AGH Akademia Górniczo-Hutnicza im. St. Staszica w Krakowie, Wydział Górnictwa i Geoinżynierii,
Al. A. Mickiewicza 30, 30-059 Kraków*

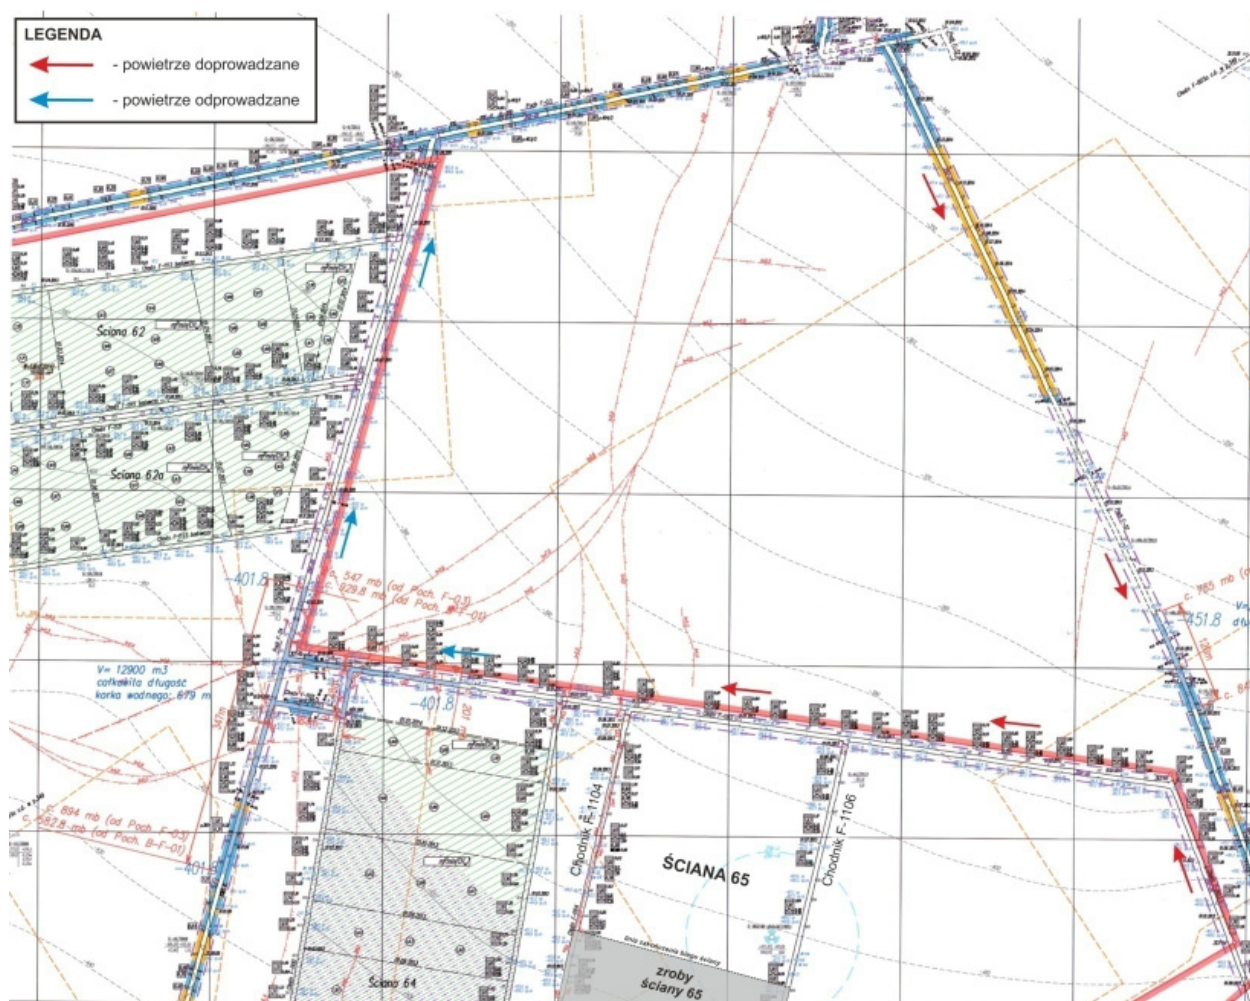
Rys. 2. Wycinek mapy pokładu 364/1-2 z zaznaczoną ścianą 65

była systemem na Y z doprowadzeniem powietrza wzdłuż calizny węglowej i odprowadzeniem wzdłuż jednostronnych zrobów oraz doświeżaniem powietrza odprowadzanego ze ściany do chodnika F-1106. Powietrze ze ściany 65 w trakcie jej eksploatacji odprowadzane było do szybu „Zygmunt”. Wycinek mapy pokładu 364/1-2 obejmujący ścianę 65 przedstawiono na rysunku 2.

Ściana 65 prowadzona była w warunkach dużego zagrożenia metanowego. W tabelicy 1 przedstawiono metanowość bezwzględną i wentylacyjną ściany 65 oraz uzyskiwaną efektywność odmetanowania.

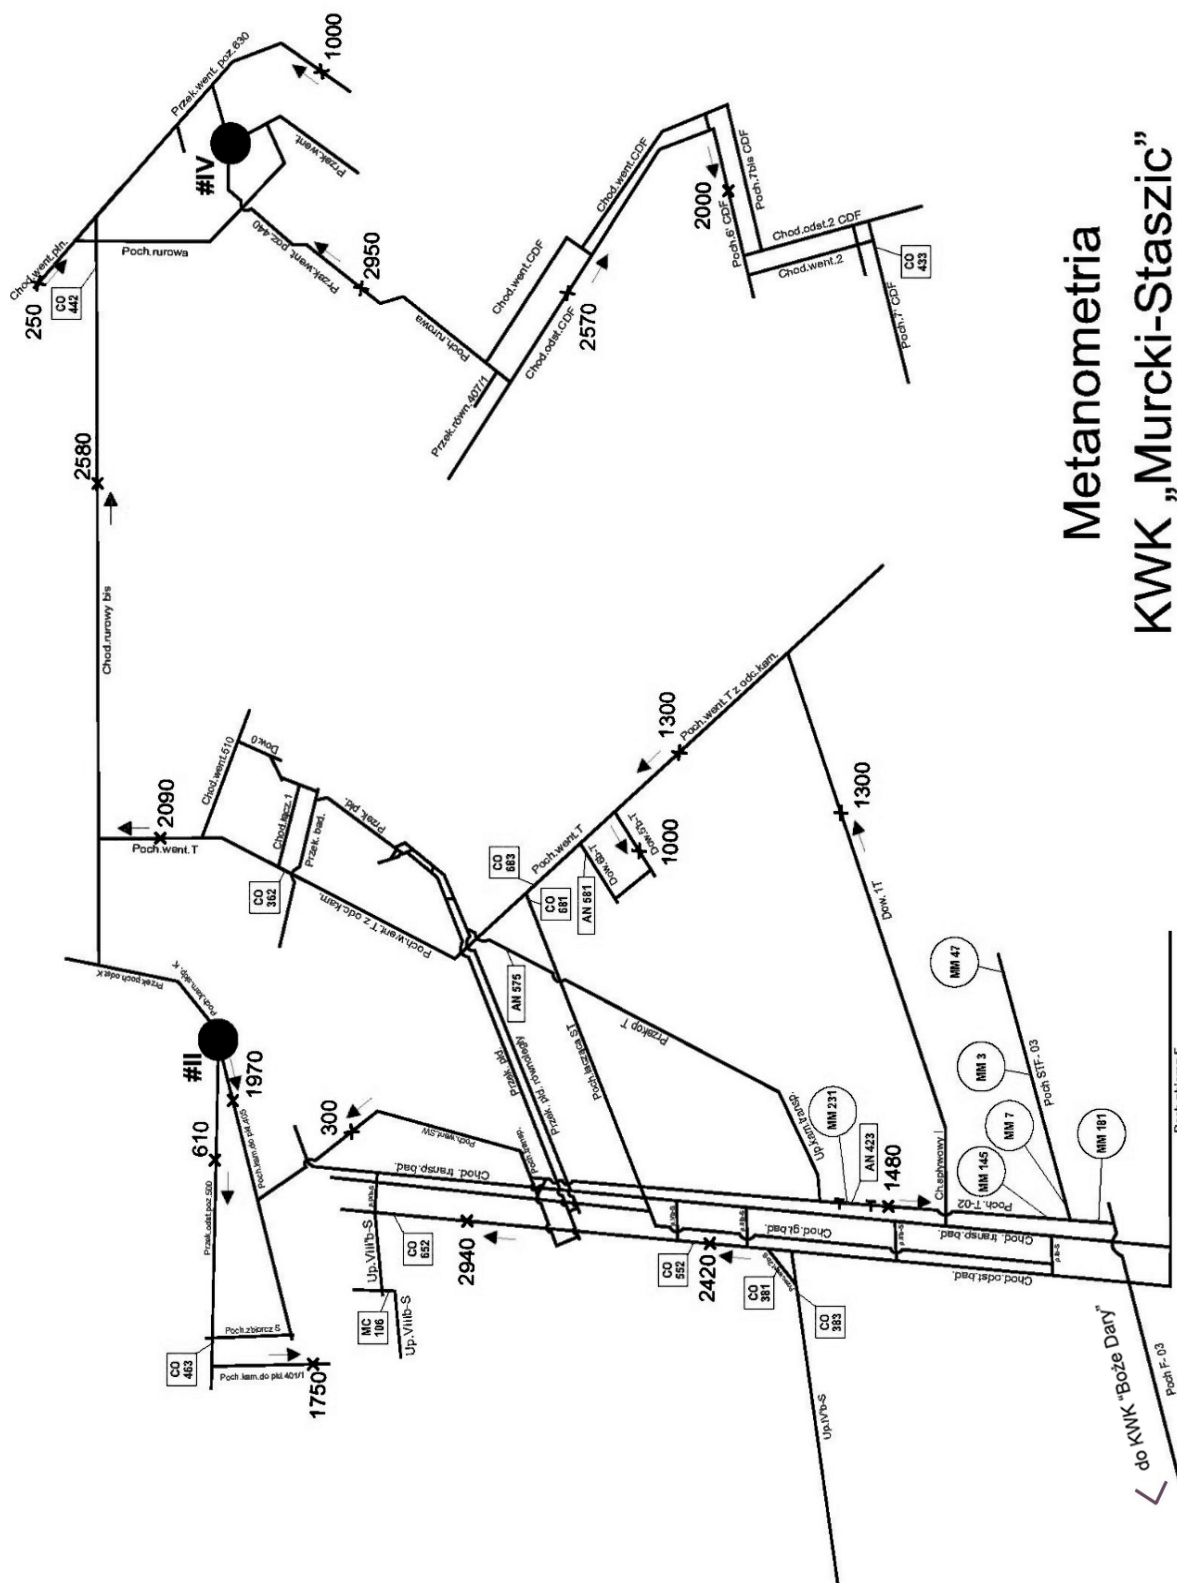
Rys. 5. Schemat metanometrii dla „Ruchu Staszic” (KWK „Murcki-Staszic”)

Lokalizację tych czujników pokazano na schematach metanometrii KWK „Murcki-Staszic” dla Ruchu „Murcki” (SRK KWK „Boże Dary”, Rys. 4) oraz dla Ruchu „Staszic” (KWK „Murcki-Staszic”, Rys. 5).
