Przykład oddziaływania procesów geodynamicznych na stan konstrukcji budynku. Cz. 1. Analiza stanu uszkodzeń

LUCYNA FLORKOWSKA, IZABELA BRYT-NITARSKA

Instytut Mechaniki Górotworu PAN, ul. Reymonta 27; 30-059 Kraków

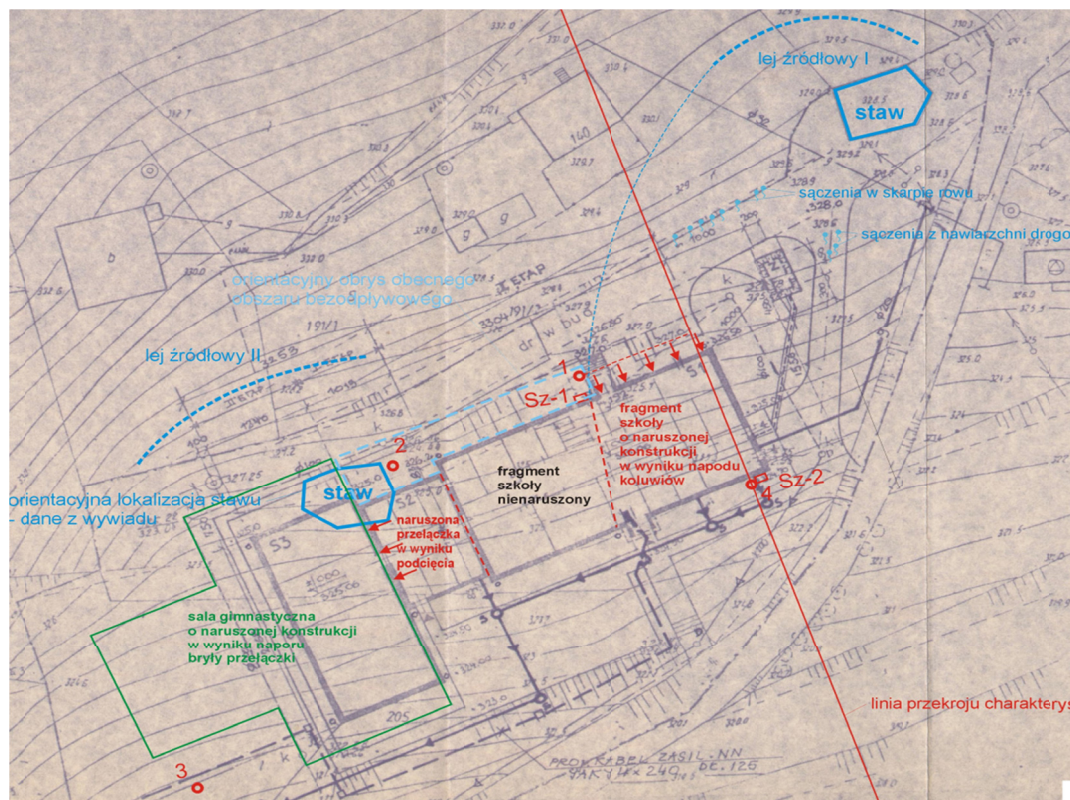
Rys. 1. Lokalizacja i warunki hydrogeologiczne obiektu

Budynek posadowiony został w niekorzystnych warunkach geologicznych i hydrologicznych. Teren lokalizacji w Systemie Ochrony Przeciwoświsowej SOPO oznaczony został jako obszar predestynowany do wystąpienia ruchów osuwiskowych [Wójcik, 2016]. Dodatkowo w pobliżu budynku zlokalizowane są dwa leje źródłowe, a wzniesienie obiektu zaburzyło naturalny spływ wody gruntowej i opadowej po zboczu (Rys. 1) [Murzyn, 2015]. Powstały wokół budynku teren bezodpływowy kumulował dodatkowe niekorzystne zjawiska, które zachodziły w podłożu budynku powodując powstanie deformacji i uszkodzeń elementów nośnych konstrukcji obiektu.
