# Analiza oddziaływania eksploatacji podziemnej na budynek kościoła pw. św. Wawrzyńca i Antoniego w Wirku (Ruda Śląska)

LUCYNA FLORKOWSKA, AGNIESZKA MAJ, JERZY CYGAN, JAN WALASZCZYK

*Instytut Mechaniki Górotworu PAN, ul. Reymonta 27; 30-059 Kraków*

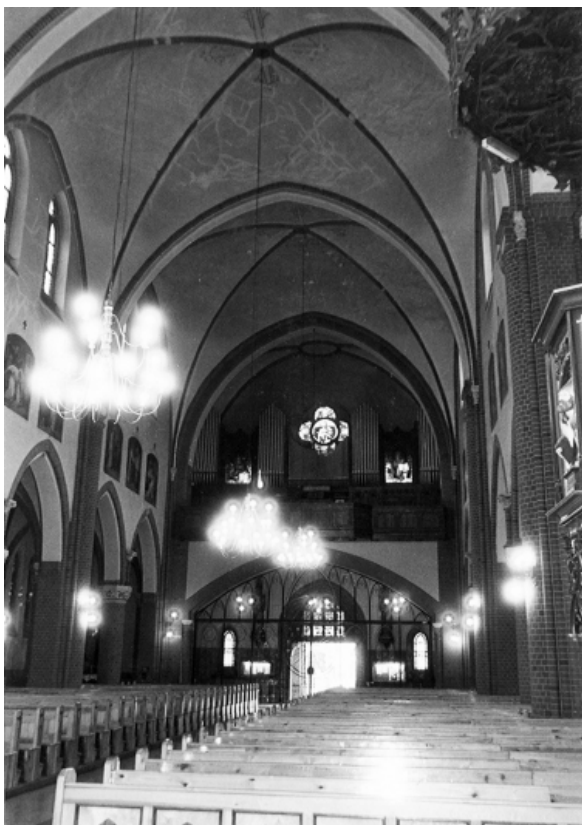
Rys. 4. Sklepienie nawy głównej (fot. pochodzi z "białej karty")

Nawa główna i nawy boczne przekryte zostały ceglany, czterodzielnymi sklepieniami krzyżowymi na gurtach, wspierającymi się na filarach (rys. 4 i 5). Filary obłożone są półkolumnami z bogatym zdobieniem (rys. 6). Apsydę prezbiterium przekrywa sześciodzielne sklepienie krzyżowo-żebrowe (rys. 7).

Tradycyjna konstrukcja nośna kościoła nie była przystosowana do przyjmowania znacznych obciążeń wywołanych górnictwymi deformacjami podłoża. Dlatego stan budynku systematycznie się pogarszał. W latach siedemdziesiątych rozpoczęto naprawy uszkodzonych sklepień krzyżowych wypełniając pęknięcia żywicami epoksydowymi.

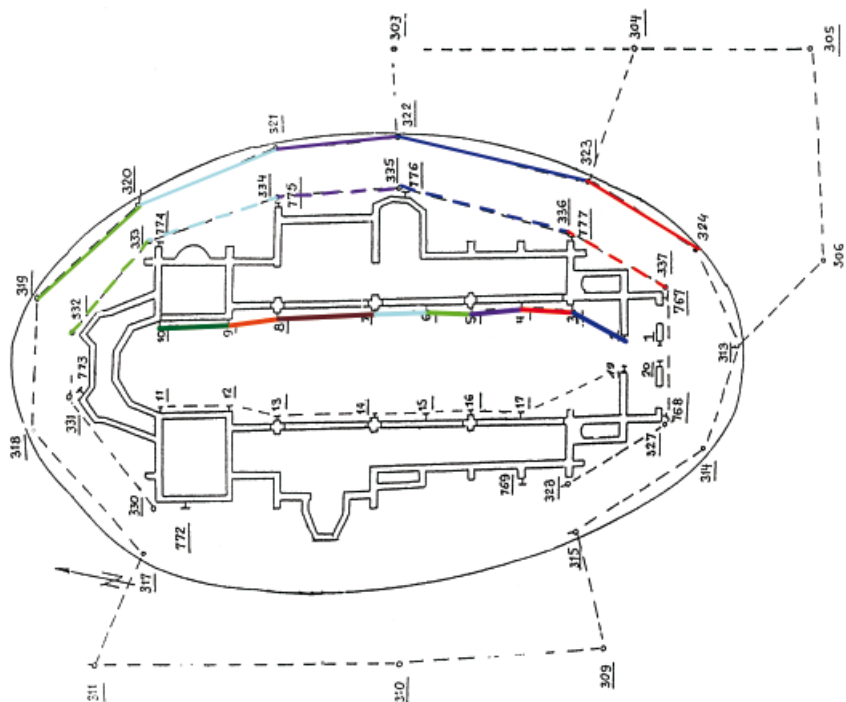
Rys. 9. Położenie reperów na rzucie kościoła i płyty oraz odcinki wybrane do prowadzenia analizy zależności odkształceń od czasu

W celu obserwacji zachowania się powierzchni terenu pod wpływem eksploatacji górniczej najczęściej wykorzystywane są pomiary geodezyjne. W rejonie zabytkowego kościoła św. Wawrzyńca i Antoniego w Wirku pomiary geodezyjne prowadzone są od roku 1966. Pierwsze repery zastabilizowano na zewnętrznych murach kościoła. Z 11 reperów 2 uległy uszkodzeniu. W 1972 roku rozpoczęto również pomiary na 20 reperach założonych wewnątrz kościoła, na jego filarach nośnych, oddzielających nawę główną od naw bocznych (rys. 9). W 1977 roku do sieci obserwacyjnej włączono repery zastabilizowane na płycie wzmacniającej konstrukcję kościoła oraz repery założone na powierzchni terenu poza płytą. Obecnie sieć pomiarowa obejmuje 51 reperów: 19 wewnątrz kościoła, 7 na jego zewnętrznych murach, 19 na płycie i 6 na zewnątrz płyty. Lokalizację reperów przedstawiono na rys. 9.

Równoległe z pomiarami wysokościowymi prowadzono pomiary długości na liniach obserwacyjnych. Założono 18 baz pomiarowych w kościele, 26 pomiędzy reperami na płycie i 13 poza płytą, a także 8 baz łączących repery na płycie z reperami poza płytą. Obecnie obserwacje odkształceń liniowych prowadzone są na 39 bazach pomiarowych. Linie obserwacyjne przedstawiono na rys. 9.

Na rys. 9 pokazano kolorami wybrane do analizy bazy pomiarowe. Odkształcenia obserwowane na płycie wahają się od  $-1,0\%$  do  $+2,5\%$  (rys. 11 i 12). Odkształcenia w kościele zawierają się w przedziale od  $-3,8\%$  do  $+2,5\%$  (rys. 13 i 14).

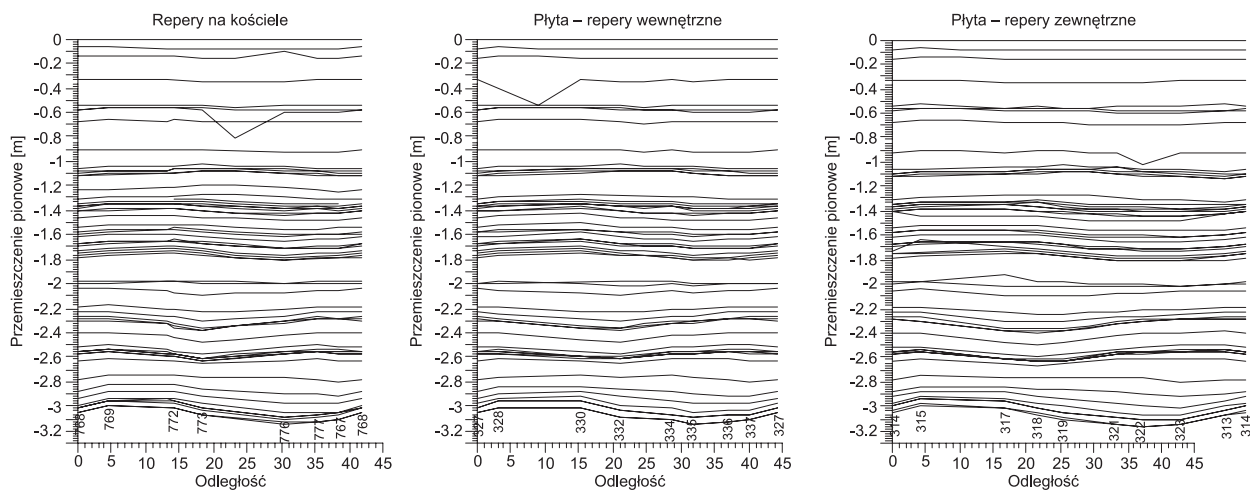
Rys. 15. Zmiany obniżeń na liniach obserwacyjnych

Poniżej przedstawiono zmiany obniżeń reperów zastabilizowanych na kościele i w dwóch okręgach na płycie (rys. 15). W 2000 roku nastąpiło „wypoziomowanie” reperów, które pod wpływem eksploatacji prowadzonej od roku 2006 zaczęły różnicować swoją wysokość.

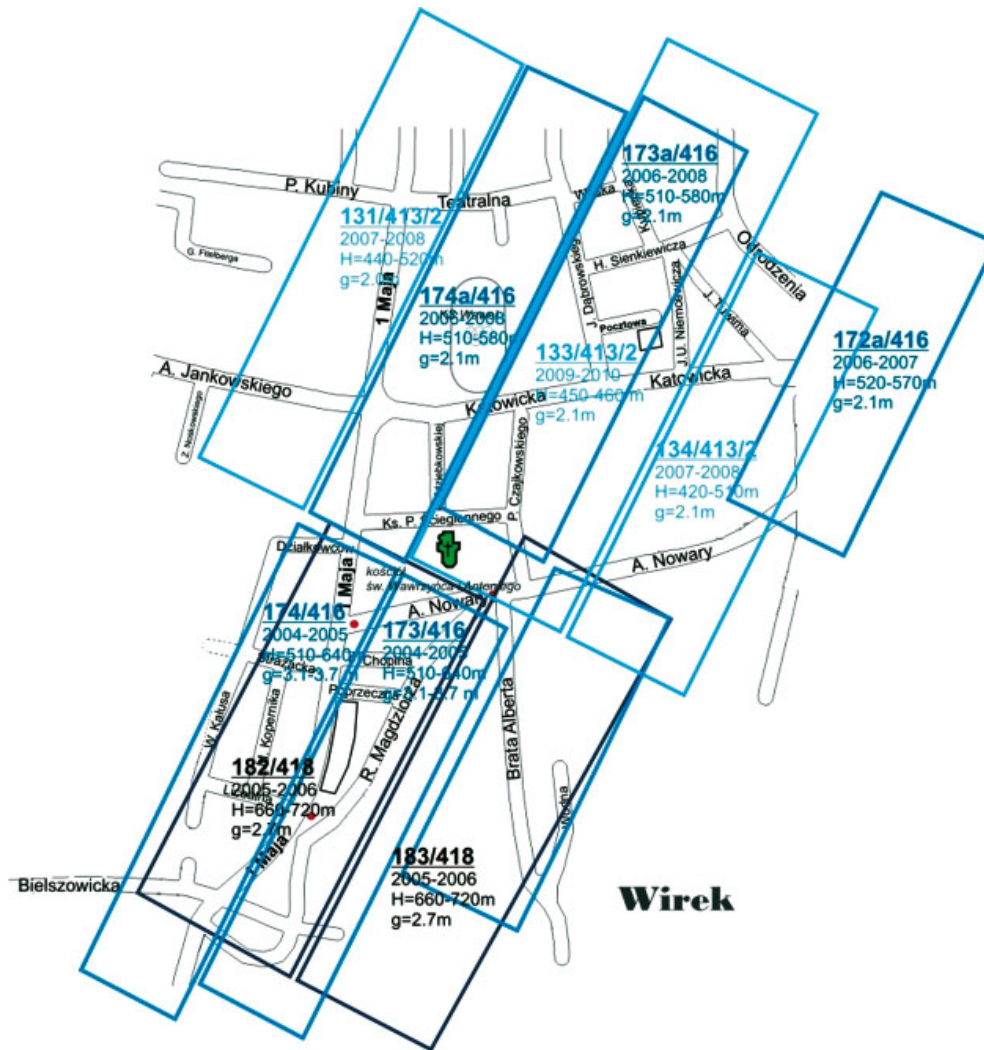
Rys. 16. Mapa eksploatacji prowadzonej w latach 2005-2010 w rejonie kościoła św. Wawrzyńca i Antoniego

Na rys. 10, przedstawiającym osiadania płyty i filarów kościoła w okresie ostatnich dziesięciu lat, widoczne są okresy bardziej intensywnej przyrostu obniżeń, odpowiadające prowadzeniu robót górniczych, oraz okresy stabilizacji. Na rys. 16 pokazano układ ścian wyeksploatowanych w ostatnich pięciu latach w rejonie kościoła.

Każda z prowadzonych eksploatacji powodowała szybki przyrost obniżeń powierzchni, co znajduje swoje odzwierciedlenie na wykresie osiadań (rys. 10). Odcinki wykresu o największym pochyleniu odpowiadają prowadzonej w roku 2007 eksploatacji ściany 173a/pok. 416 oraz rozpoczętej w 2009 ściany 133/pok. 413. Niemal skokowy przyrost obniżeń w połowie roku 2007 (rys. 10), wywołany rozpoczęciem ściany 173a (rys. 16), odpowiada wyraźnemu wzrostowi odkształceń o charakterze ściskającym w kierunku osi podłużnej kościoła (rys. 13 i 14). Następnie odkształcenia mierzone w osi filarów, jak również na płycie wokół kościoła wykazywały charakter wydłużeń. Rozpoczęta wiosną 2009 r. eksploatacja ściany 133 (rys. 16) spowodowała znaczny przyrost obniżeń (rys. 10), jednocześnie zmieniając charakter odkształceń liniowych w osi podłużnej kościoła na odkształcenia ściskające (rys. 13 i 14).
