Pomiary odkształceń posadzki hangaru – nowa metoda interpretacji wyników

ADAM KANCIRUK

Instytut Mechaniki Górotworu PAN; ul. Reymonta 27, 30-059 Kraków

Measurements of strain of the hangar floor slab – a new method for interpreting results

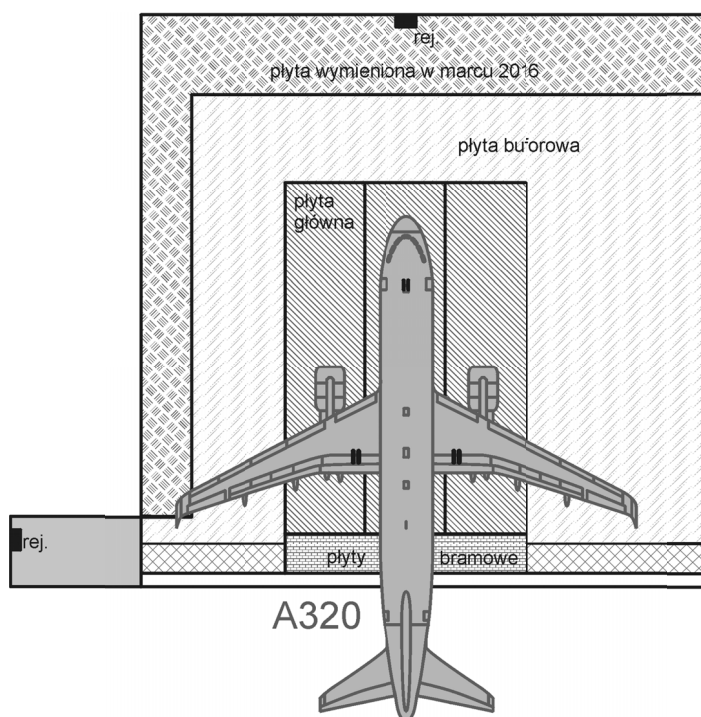
Rys. 1. Plan posadki wschodniej części hangaru wraz z naniesioną sylwetką samolotu typu Airbus A320

Obecnie hangar może służyć do serwisowania 2 samolotów jednocześnie. Rysunek 1 przedstawia plan wschodniej części hangaru, część zachodnia jest jej lustrzanym odbiciem. Zasadniczą częścią posadzki jest płyta główna o grubości 30 cm, wykonana ze zbrojonego betonu, przenosząca ciężar samolotu na podbudowę. W płycie tej, w trakcie jej budowy zainstalowano 3 rozety tensometryczne w miejscach z założenia szczególnie narażonych na naprężenia eksploatacyjne, a więc w miejscach nacisku kół goleni serwisowanego samolotu. Każda rozeta złożona jest z 3 tensometrów strunowych i jest umieszczona płasko w dolnej części płyty, około 5 cm ponad jej dolną powierzchnią, przylegającą do podbudowy.

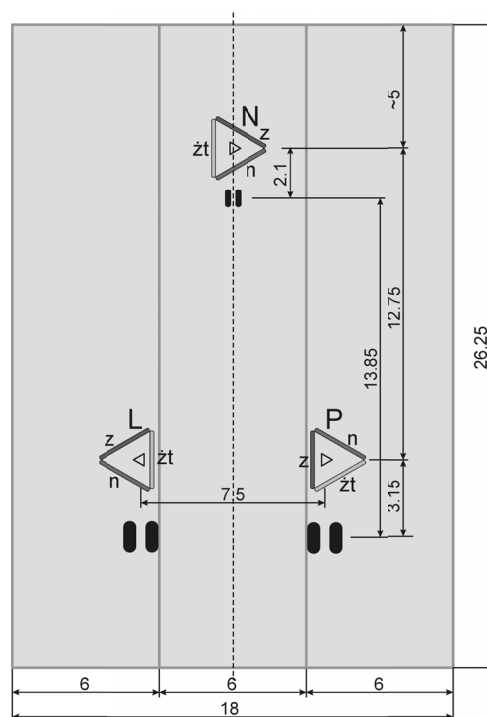
Rys. 2. Rozmieszczenie rozet tensometrycznych względem kół goleni samolotu. 'zt' – tensometry 'złote', 'z' – 'zielone', 'n' – 'niebieskie'

zane z tym ryzyko błędnej kwalifikacji przyczyn tych zmian. Dodatkowo w czasie prac modernizacyjnych hangaru prowadzonych przy końcu marca 2016 roku został zerwany kabel łączący rozetę L z rejestratorem (Rys. 2). Niezwłoczna naprawa przywróciła połączenie tensometrów 'zielonego' i 'niebieskiego', tensometr 'żółty' został niestety do dalszych pomiarów utracony.

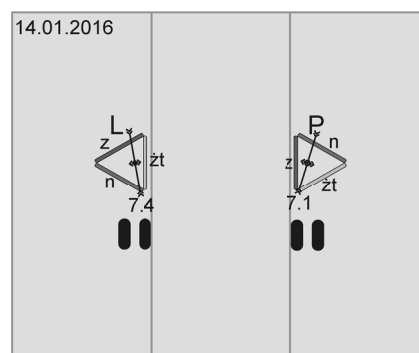
Rys. 4. Odkształcenia główne dla przypadku serwisowania samolotu 14.01.2016. 'żt' – tensometry 'żółte', 'z' – 'zielone', 'n' – 'niebieskie'. Liczby oznaczają odkształcenia ściskające w [$\mu\text{m/m}$]

Z czasem jednak następowała powolna stabilizacja płyty posadzkowej i jej podbudowy, której skutkiem jest wyraźnie widoczny na rysunkach 4 do 6 spadek wartości odkształceń głównych płyty i niewielka zmiana ich kierunków w miejscu instalacji rozet. Również skokowe zmiany odkształceń spowodowane ruchem samolotów zmniejszyły się (Rys. 8), przez co konieczne było zmniejszenie poziomu detekcji zmian i zwi-

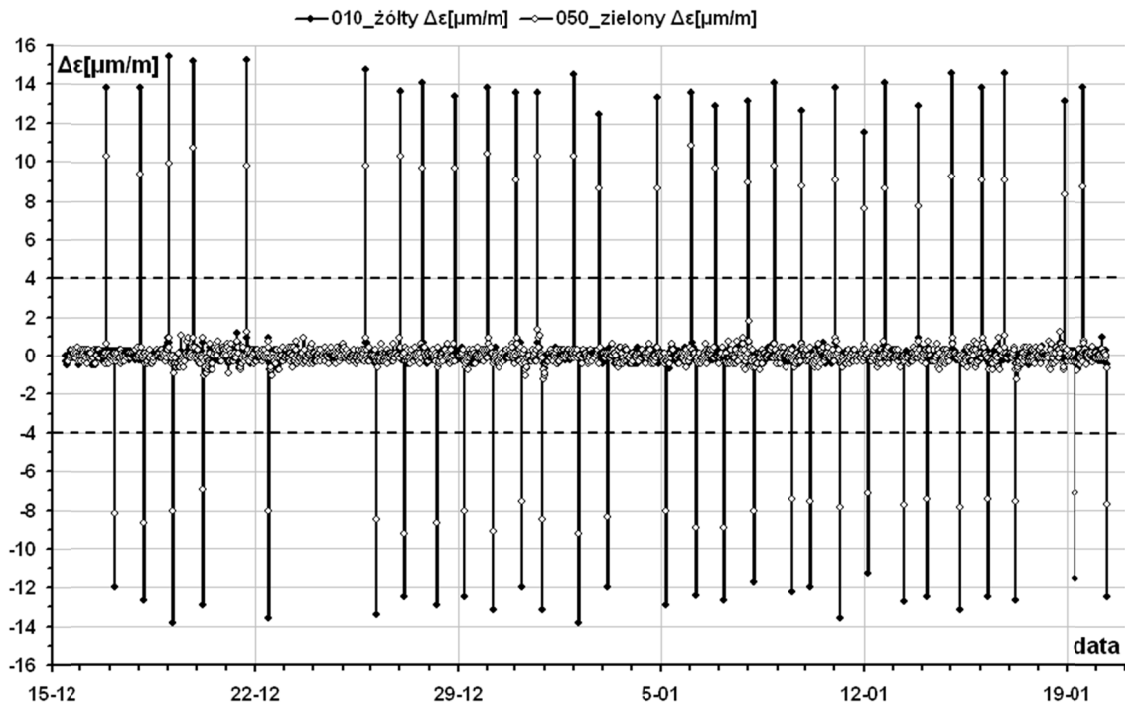
Rys. 7. Skokowe zmiany czasowe odkształceń tensometru 'żółtego' rozety L i tensometru 'zielonego' rozety R. Zwrot dodatni oznacza wjazd, ujemny – wyjazd samolotu. Okres rejestracji 15.12.11-20.01.12

Utrata tensometru 'żółtego' rozety L jest szczególnie istotna dla detekcji momentów wjazdu/wyjazdu samolotów. Wyniki pomiarów uzyskanych za pomocą tego tensometru były potwierdzeniem wyników z tensometru 'zielonego' rozety prawej i *vice versa*. W związku z tym koniecznym stało się wypracowanie innej metody wyznaczania momentów wjazdu/wyjazdu samolotów w oparciu o wskazania wszystkich czynnych tensometrów.

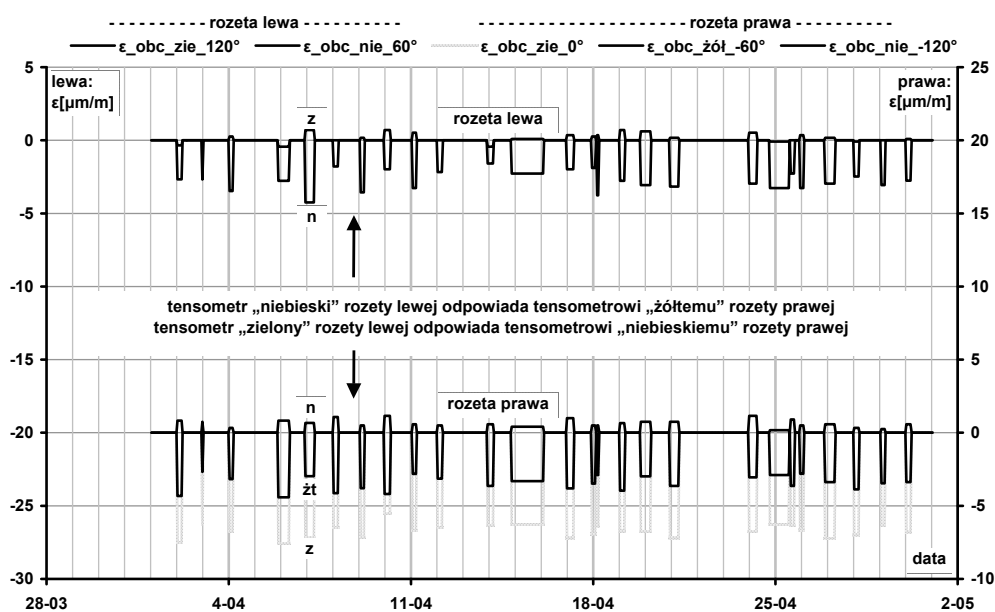
Rys. 10. Porównanie odkształceń mierzonych przez odpowiadające sobie tensometry rozety lewej i prawej. Kwiecień 2016

Rysunek ten umożliwia wizualne porównanie odkształceń mierzonych przez odpowiadające sobie tensometry rozety lewej i prawej. Jak widać, odkształcenia mierzone przez 2 funkcjonujące tensometry rozety lewej są porównywalne z odkształceniami mierzonymi przez odpowiadające im tensometry rozety prawej, a często ich wartości są nieco mniejsze. Zatem płyta posadzkowa w rejonie nacisku goleni lewej zachowuje się podobnie jak w rejonie nacisku goleni prawej, gdzie kontrola odkształceń jest pełna.

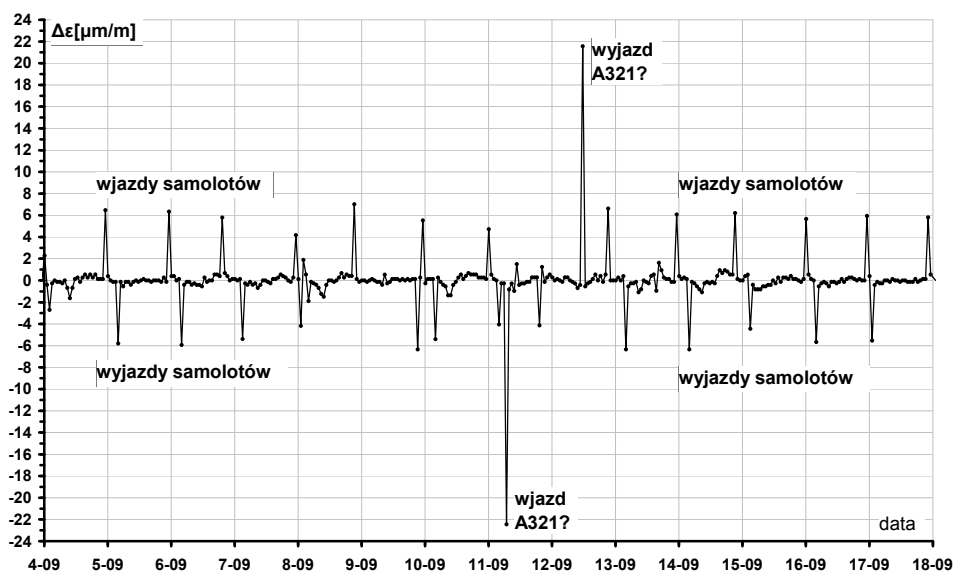
Rys. 15. Wykres zmian odkształceń zmierzonych przez tensometr 'zielony' rozety prawej. Wrzesień 2017

Na wykresie tym widać, że wjazd samolotu manifestuje się 'impulsem' dodatnim, a wyjazd ujemnym, z wyjątkiem przypadku jaki miał miejsce 11 i 12 września 2017, – 'impulsy' mają większą wartość szczytową i są spolaryzowane przeciwnie. Jest to przypadek domniemanego serwisowania samolotu typu Airbus A321 (Rys. 14). Aby program przeliczający ogół odkształceń płyty wyznaczył z nich odkształcenia eksploatacyjne, należy te 'impulsy' ujednotlić, uwzględniając pojawiające się

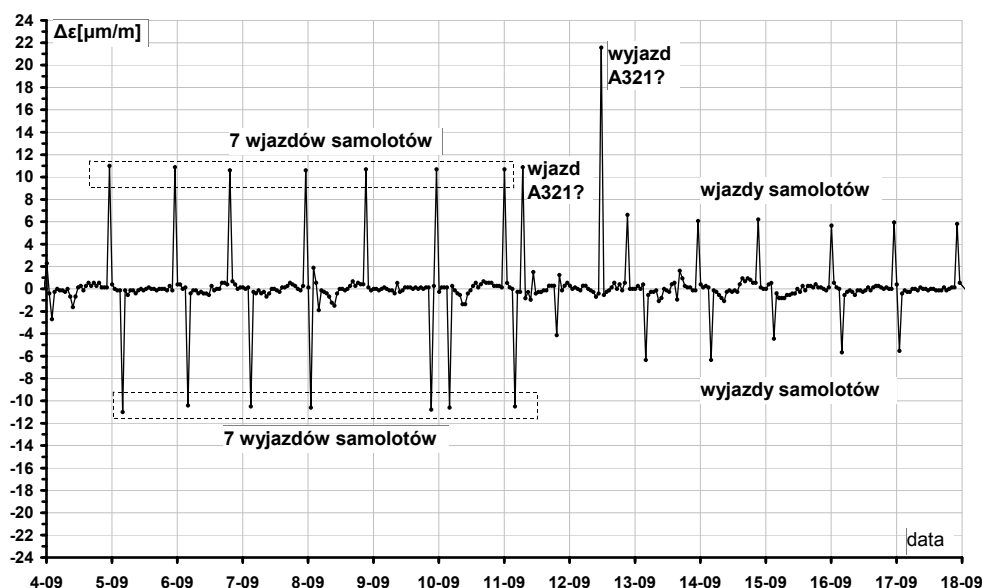
Rys. 16. Częściowo ujednoczone ‘impulsy’ wykresu zmian odkształceń zmierzonych przez tensometr ‘zielony’ rozety prawej

w tych samych chwilach ‘impulsy’ na wykresach dotyczących pozostałych tensometrów. Do tego celu wygodnie jest użyć wspomnianej aplikacji, za pomocą której możliwe jest ‘przecignięcie’ na wykresie jak na rysunku 15 wartości szczytowych ‘impulsów’ do wartości jakie mogą być wystarczające do jednoznacznego określenia przez program komputerowy momentu wjazdu/wyjazdu samolotu. Procedura ta jest wyjaśniona na rysunku 16.

Wartości szczytowe pierwszych 7 ‘impulsów dodatnich’ zostały zwiększone do wartości ponad $10 \mu\text{m/m}$, podobnie pierwsze 7 ‘impulsów ujemnych’ mają teraz wartości szczytowe mniejsze niż $-10 \mu\text{m/m}$. I jedne i drugie jednoznacznie wskazują na momenty wjazdu/wyjazdu samolotów. Ujemny ‘impuls’ świadczący o domniemanym wjeździe samolotu typu A321 został też ‘przecignięty’ ale tym razem ze zmianą polaryzacji. To samo oczywiście należy uczynić z impulsem ‘wyjazd A321?’. ‘Przeciąganie’ to zachowuje współrzędne czasowe ‘impulsów’, czas wjazdu/wyjazdu samolotu nie jest zatem naruszany. Należy zauważyć, że niektóre ‘impulsy’ jak na rysunku 15 nie są uznawane jako świadczące o wjeździe/wyjeździe samolotu. Zwykle nie mają one jednoznacznego potwierdzenia na wykresach dotyczących innych tensometrów. Mogą one świadczyć tylko o zmianie nacisku na goleń wskutek prac serwisowych, np. ‘impulsy’ pomiędzy wjazdem i wyjazdem A321 (Rys. 15), albo ruchem samochodowym i przemieszczaniem ładunków w hangarze.

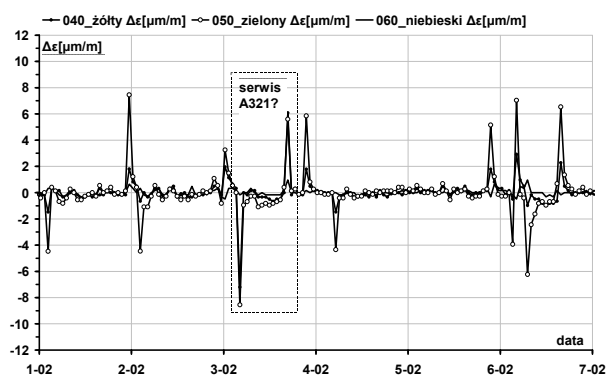
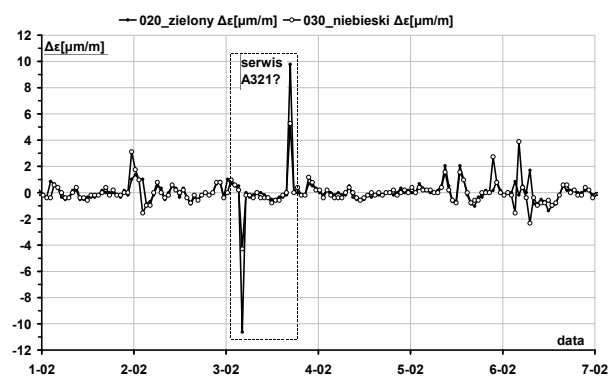
3 lutego 2018 roku czynne tensometry rozety lewej zarejestrowały większe zmiany odkształceń niż tensometry kompletnej rozety prawej (Rys. 18 i 19), dlatego na podstawie ich wskazań określono moment wjazdu/wyjazdu samolotu.

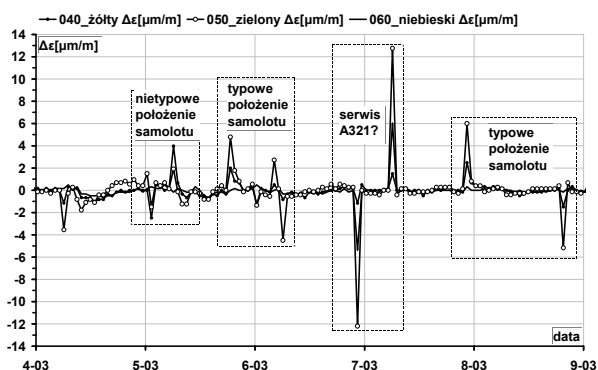
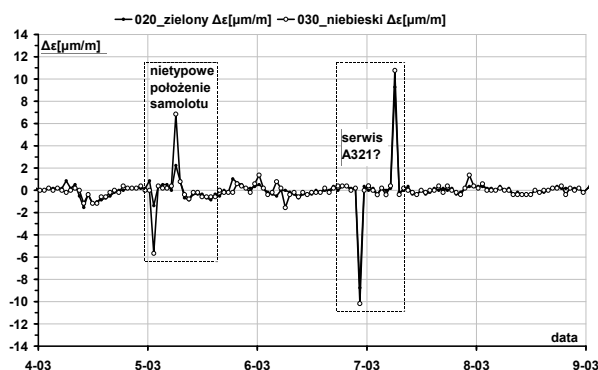
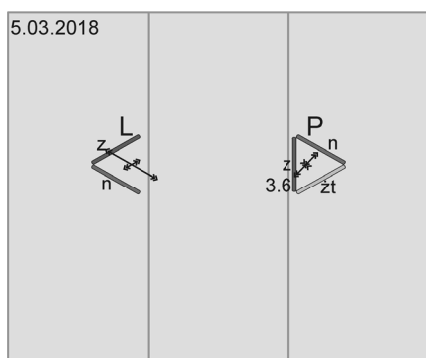
5 marca i w nocy z 6 na 7 marca miały miejsce podobne przypadki sugerujące że w hangarze znajdowały się samoloty typu A321. Kierunki odkształceń głównych zmierzone przez rozetę prawą w drugim z tych przypadków dowodzą, że samolot został wprowadzony tak, że jego koła goleni głównych przekroczyły miejsce instalacji rozet (Rys. 24, do porównania Rys. 4).

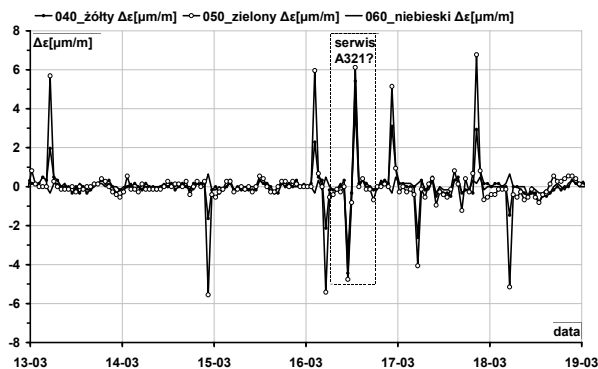
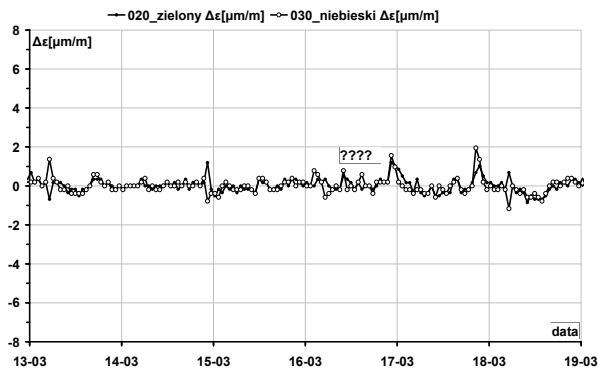
Z kolei 16 marca, około południa również zarejestrowano odwrócenie polaryzacji 'impulsów' zmian odkształceń zmierzonych przez tensometry rozety prawej (Rys. 25) podobnie jak to miało miejsce 5 i 6/7 marca. jednakże w tym przypadku brak jest znaczącej reakcji tensometrów rozety lewej (Rys. 26). Rysunek 27 przedstawia odkształcenia główne wyznaczone na podstawie wskazań rozety prawej. Możliwe jest, że w tym przypadku ustawienie samolotu było na tyle skośne, że koła goleni lewej znajdowały się na środkowej płycie składowej, jak sugeruje rysunek 27, przez co ich nacisk nie oddziaływał na tensometry rozety lewej.

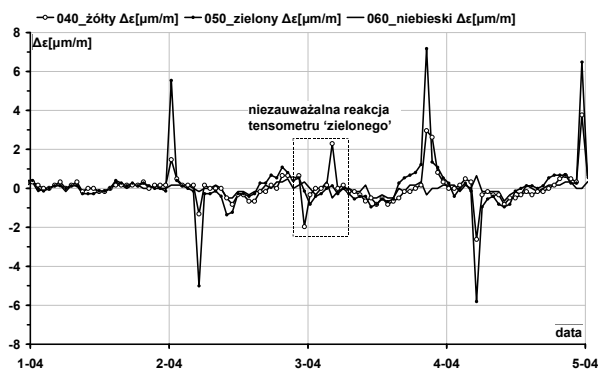
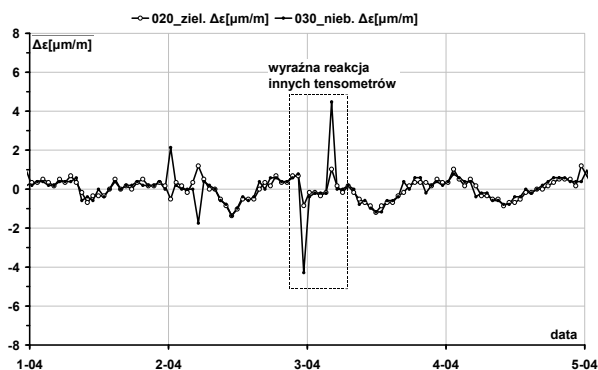
Powyżej przytoczono tylko przypadki nietypowego obciążania płyty posadzkowej, związane z niemal pewnym serwisowaniem w hangarze samolotów typu Airbus A321. Inny interesujący przypadek miał miejsce 2 kwietnia 2018 roku. W dniu tym do hangaru wprowadzony został z pewnością samolot, którego nacisk zarejestrowały wszystkie czynne tensometry obydwóch rozet, z wyjątkiem tensometru 'zielonego' rozety
