## Oddziaływanie eksploatacji górniczej na powierzchnię i zabudowę miejską na przykładzie południowej części OG Wirek I

LUCYNA FLORKOWSKA, AGNIESZKA MAJ, JAN WALASZCZYK, JERZY CYGAN

*Instytut Mechaniki Górniczej PAN, ul. Reymonta 27; 30-059 Kraków*

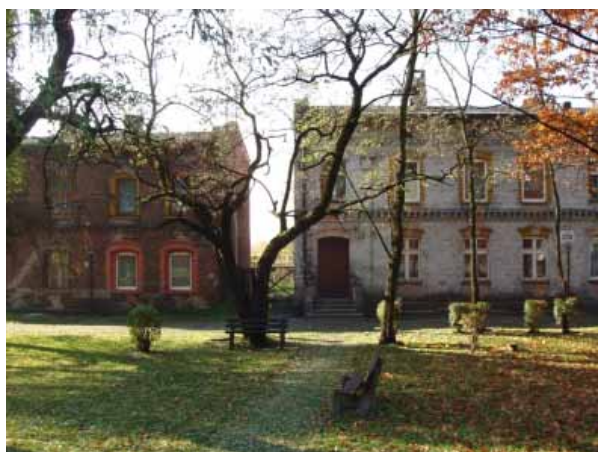
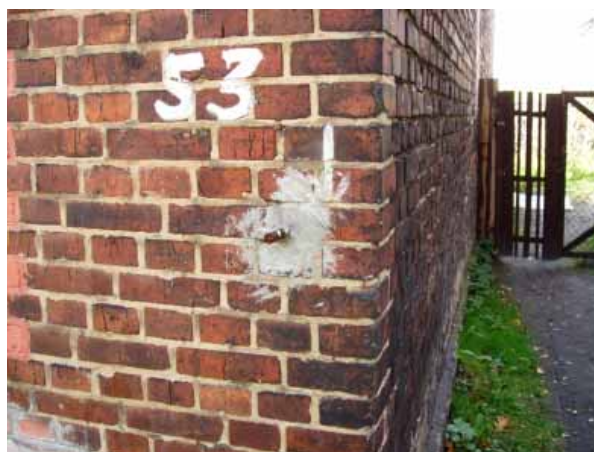
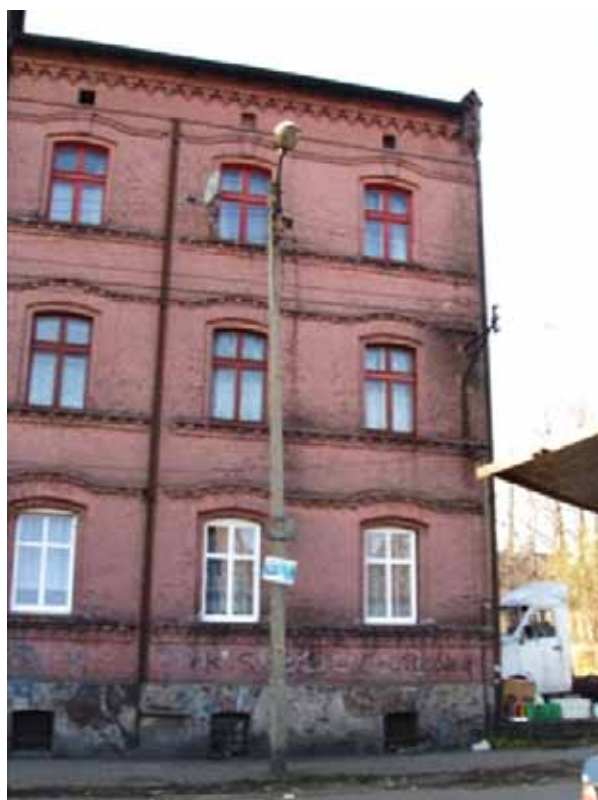
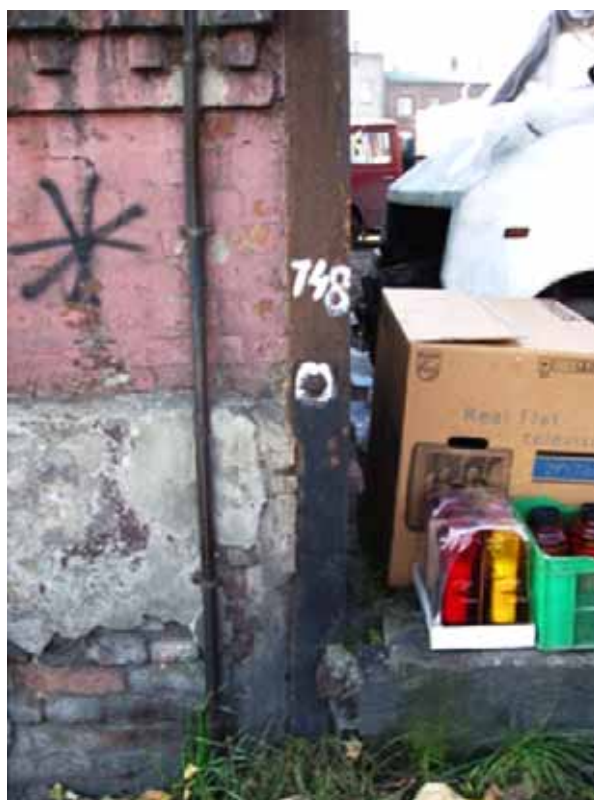
Rys. 7. Przykłady instalacji reperów na budynkach (Fot. L. Florkowska)

Obserwacje obniżenia budynków wzdłuż ulicy Magdzieja prowadzone były w odstępach rocznych. W okresie trwania eksploatacji wykonane zostały dwie niwelacje: w październiku 2005 r. i w październiku 2006 r. Przedstawione na rys. 10 wyniki pomiarów pokazują obniżenia reperów do roku 2009. Na wykresach zauważyć można znaczą różnicę w zachowaniu się punktu nr 748, który obniża się znacznie wolniej, niż pozostałe. Najprawdopodobniej jest to błąd powstały przy przenoszeniu danych pomiarowych do arkusza kalkulacyjnego. Oględziny punktu i budynku wykazały co prawda, że reper ten zamontowany został w inny sposób, niż wszystkie pozostałe (nie w murze, lecz w elemencie ramy stalowej – rys. 7), ale nie mogło to spowodować tak dużej różnicy obniżeń (ok. 75 cm). Pomiedzy rama stalową a murem budynku nie zaobserwowano większych odspojen ani płaszczyzn ścięcia, które musiałyby wystąpić, gdyby rama doznała znacząco innych przemieszczeń, niż cała bryła budynku (rys. 7).

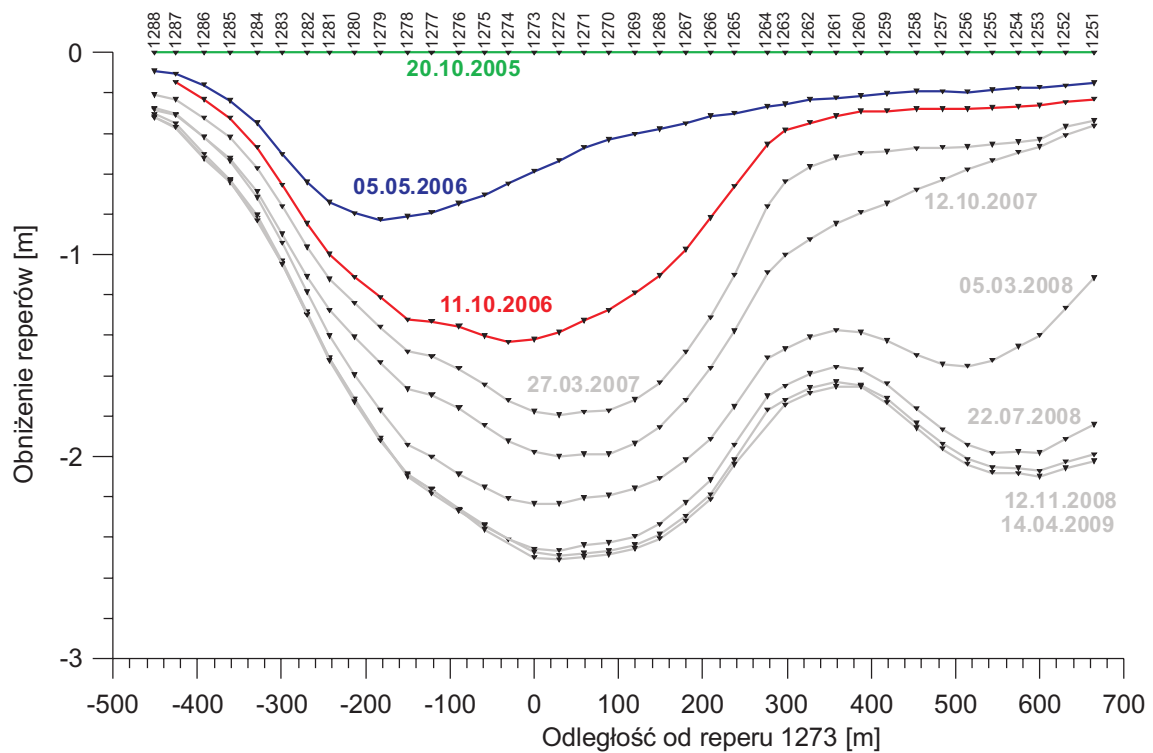
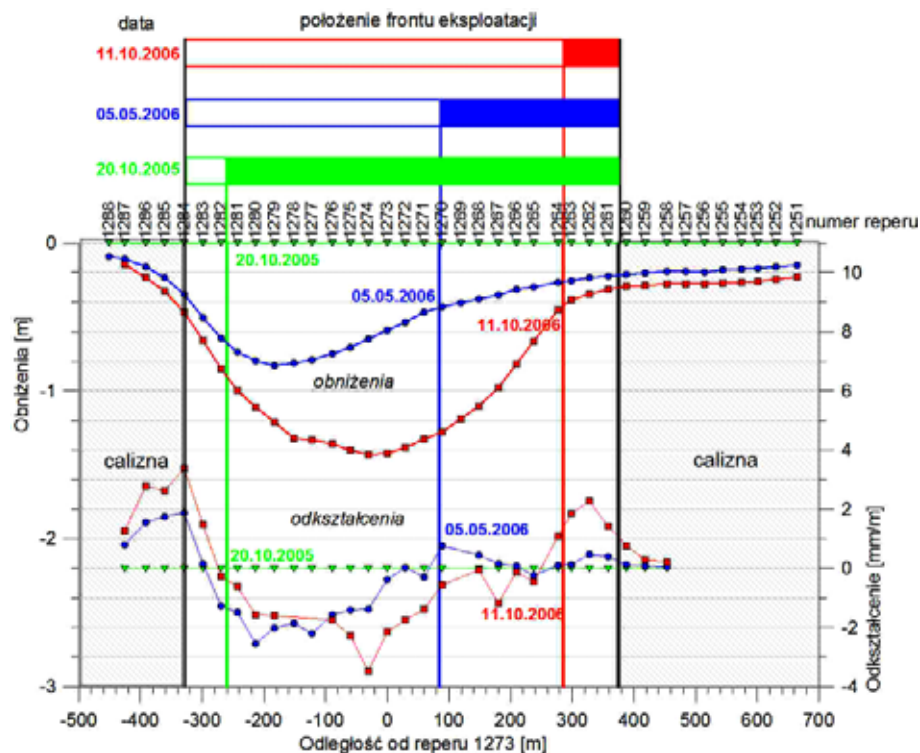
Na rys. 9 przedstawiono przebieg obniżenia i liniowych odkształceń poziomych powierzchni terenu odniesione do położenia frontu eksploatacji ściany 182.

Wykresy powstały w oparciu o pomiary geodezyjne osiadań na linii wzdłuż ul. 1 Maja, wykonane 20-X-2005 r. (zielone trójkąty), 5-V-2006 r. (niebieskie kółka) i 11-X-2006 r. (czerwone kwadraty). Pierw-

szy pomiar, ze względu na to, że wykonany został tuż po rozpoczęciu wybierania, przyjęto, jako pomiar odniesienia. Wyniki obserwacji z 5-V i 11-X-2006 r. przedstawiają rozkład nieustalonych deformacji terenu. Wartości dodatnich odkształceń odpowiadają częściom wypukłym niecki obniżeniowej, co świadczy o rozciąganiu gruntu w tych rejonach. Podobnie ujemne odkształcenia poziomych zaobserwowano we wklęsłej części niecki, co wskazuje na ściskanie podłoża. Kształty zarówno krzywych osiadań, jak i krzywych odkształceń zgodne są teoretycznymi rozkładami tych wskaźników. Na wykresie odkształceń zaobserwować można lokalne rozbieżności, które wynikać mogą zarówno ze sposobu prowadzenia pomiaru (mierzone są odległości pomiędzy sąsiednimi punktami), jak i z rzeczywistego występowania lokalnych nierównomierności odkształceń. Nierównomierności te bywają następstwem zarówno naturalnych różnic właściwości gruntu na długości linii obserwacyjnej, jak i zaburzenia swobodnego deformowania się powierzchni przez fakt posadowienia obiektów budowlanych.
